INFORME DE MANTENIMIENTO PREVENTIVO Alcoholímetro

Informe No.:	53239	Fecha de Revisión:	2025-01-28
Propietario:	CONSTRUCCIONES Y PRESTACIONES PETROLERAS S.A. CPP	Técnico de Mantenimiento:	Ing. Isaac Calle
Dirección:	LA CORUÑA N28-14 Y MANUEL ITURREY, QUITO, PICHINCHA

Equipo:	Alcoholímetro	Código empresa:	*****
Marca:	CMI Inc	Rango:	Green (< 0.01%) Yellow (0.01% a .020% CAA*) Red (>.020% BAC)
Modelo:	AlcoBlow	División de escala:	*****
Serie:	AB120847	Ubicación:	Laboratorio

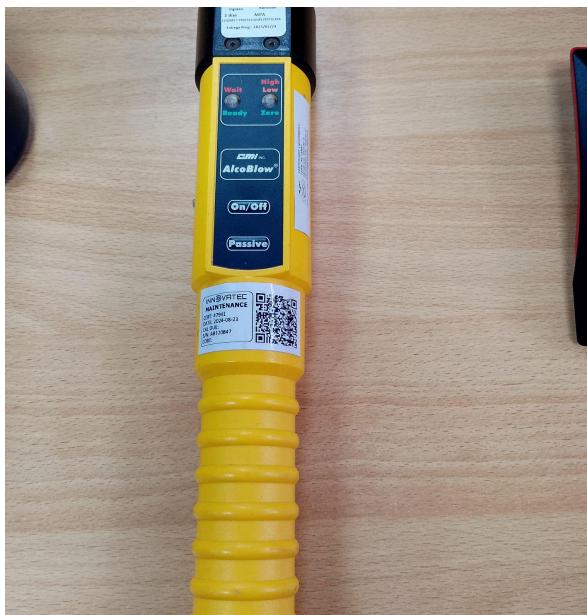
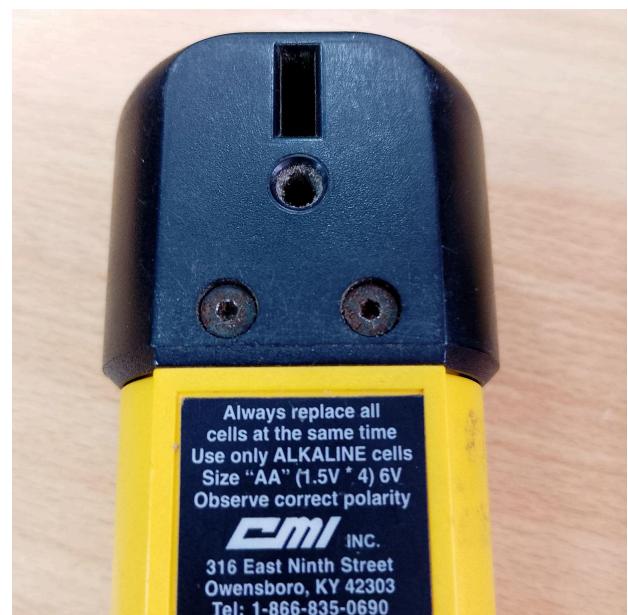
Fig. 1 Vista general del Equipo (Vista frontal y botones)

El indicador que muestra el estado de encendido/apagado y el modo pasivo del equipo presenta fallas que afectan su funcionamiento adecuado. Esta deficiencia dificulta la identificación precisa del estado operativo del dispositivo, lo que incrementa el riesgo de errores en la interpretación de los resultados. Dado que el indicador es fundamental para el monitoreo y la operación del equipo, es crucial abordar esta falla con prioridad. Se recomienda realizar una evaluación más exhaustiva para determinar la causa subyacente del mal funcionamiento y, en caso de que el componente sea defectuoso, proceder con su reemplazo para garantizar la fiabilidad y precisión del equipo en futuras operaciones.

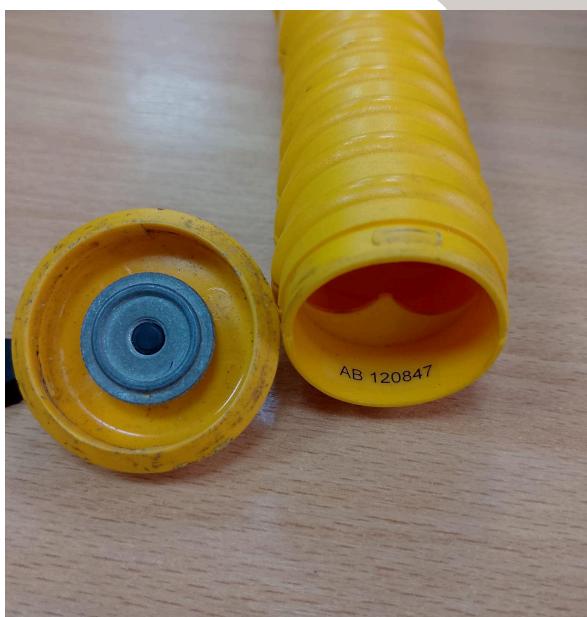
Fig. 2 Conexión batería

Durante la inspección técnica de los componentes de la batería, se observó un desgaste significativo en las áreas de contacto, lo que impide una conexión eléctrica estable. Este deterioro interrumpe el flujo de

energía al dispositivo, lo que podría generar fallos intermitentes y comprometer la estabilidad operativa. Además, la falta de un contacto eléctrico adecuado puede causar fluctuaciones en el suministro de energía, afectando negativamente la precisión y fiabilidad del equipo. Se recomienda realizar una intervención técnica para reparar las conexiones y asegurar el rendimiento óptimo del dispositivo.

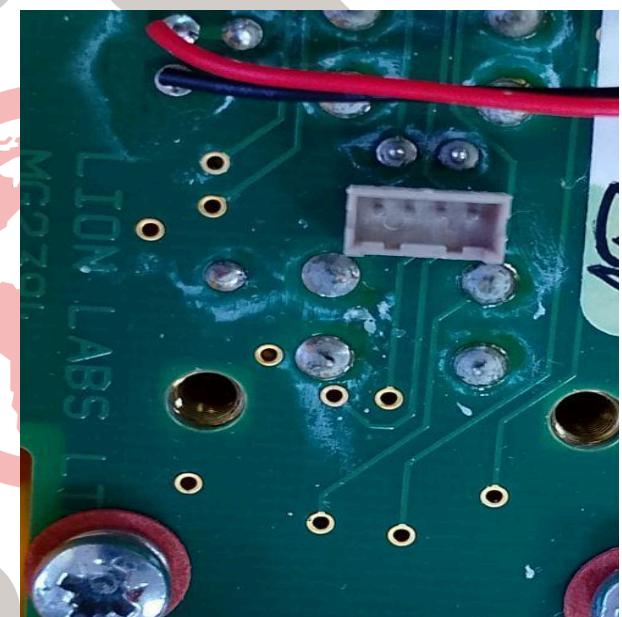
Fig. 3 Placa base

Durante la inspección de la placa base, se observó sulfatación en las conexiones, lo que sugiere que el equipo ha estado expuesto a condiciones ambientales desfavorables o a posibles fugas internas. A pesar de que la estructura del componente es aceptable, la sulfatación podría comprometer la conductividad eléctrica y afectar el rendimiento general del equipo. Se realizó una limpieza parcial de las zonas afectadas, pero se recomienda llevar a cabo una intervención más profunda para eliminar completamente los residuos y evaluar si el daño ha afectado de manera irreversible las conexiones. Dado que la sulfatación es un proceso progresivo, es crucial aplicar un tratamiento especializado en las áreas afectadas y fortalecer los controles preventivos para evitar daños adicionales y garantizar un funcionamiento óptimo del equipo.

Durante el proceso de apertura y desensamblaje del equipo, se identificaron diversas irregularidades que están afectando su rendimiento. Las condiciones observadas durante la inspección impidieron realizar una limpieza integral de la placa base, limitando la intervención técnica efectiva. Además, se encontró sulfato en los componentes internos, lo que indica un deterioro causado por daños acumulados con el tiempo. Estas anomalías sugieren fallos internos graves que requieren un análisis más exhaustivo.

El daño detectado afecta tanto la precisión de las mediciones como la fiabilidad operativa del alcoholímetro, comprometiendo su capacidad para proporcionar resultados consistentes. Esto genera dudas sobre su idoneidad para un uso seguro y efectivo. Se recomienda realizar una evaluación técnica completa y considerar la reparación o reemplazo de los componentes dañados para restaurar el funcionamiento adecuado del equipo y garantizar su precisión y fiabilidad en operaciones futuras.
