INFORME DE MANTENIMIENTO PREVENTIVO Alcoholímetro

Informe No.:	53240	Fecha de Revisión:	2025-01-28
Propietario:	CONSTRUCCIONES Y PRESTACIONES PETROLERAS S.A. CPP	Técnico de Mantenimiento:	Ing. Isaac Calle
Dirección:	LA CORUÑA N28-14 Y MANUEL ITURREY, QUITO, PICHINCHA

Equipo:	Alcoholímetro	Código empresa:	*****
Marca:	CMI Inc	Rango:	Green (< 0.01%) Yellow (0.01% a .020% CAA*) Red (>.020% BAC)
Modelo:	AlcoBlow	División de escala:	*****
Serie:	AB103357	Ubicación:	Laboratorio

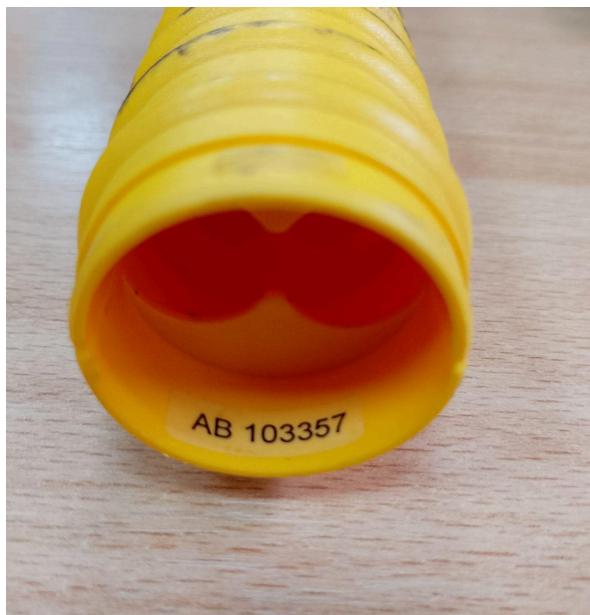
Fig. 2 Conexión batería

Durante la inspección técnica de los componentes de la batería, se observó un desgaste significativo en las zonas de contacto, lo que afecta la capacidad de mantener una conexión eléctrica estable. Este

deterioro interrumpe el flujo adecuado de energía, lo que puede generar fallos intermitentes y afectar la estabilidad del dispositivo. Además, la falta de un contacto eléctrico adecuado puede causar fluctuaciones en el suministro de energía, comprometiendo la precisión y fiabilidad del equipo. Se recomienda realizar una intervención técnica para restaurar las conexiones y asegurar un funcionamiento óptimo del dispositivo.
