# INFORME DE MANTENIMIENTO PREVENTIVO Alcoholímetro

Informe No.:	53241	Fecha de Revisión:	2025-01-28
Propietario:	CONSTRUCCIONES Y PRESTACIONES PETROLERAS S.A. CPP	Técnico de Mantenimiento:	Ing. Isaac Calle
Dirección:	LA CORUÑA N28-14 Y MANUEL ITURREY, QUITO, PICHINCHA

Equipo:	Alcoholímetro	Código empresa:	*****
Marca:	CMI Inc	Rango:	Green (< 0.01%) Yellow (0.01% a .020% CAA*) Red (>.020% BAC)
Modelo:	AlcoBlow	División de escala:	*****
Serie:	AB96933	Ubicación:	Laboratorio

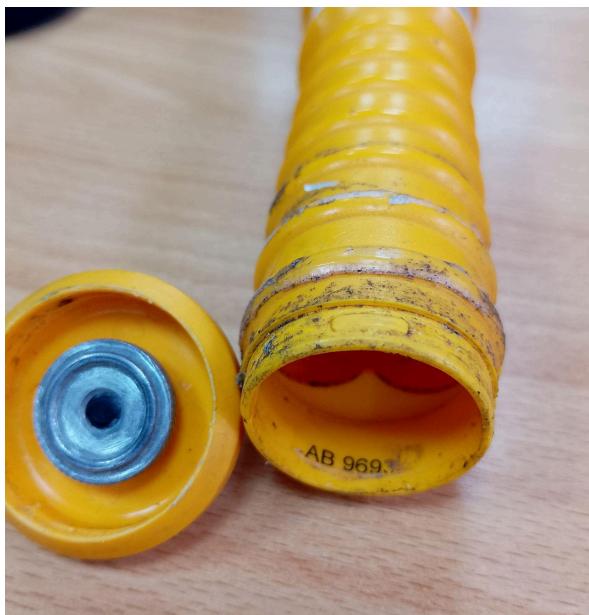
Fig. 2 Conexión batería

Durante la inspección técnica de los componentes de la batería, se detectó un desgaste considerable en las áreas de contacto, lo que impide mantener una conexión eléctrica estable. Este deterioro interrumpe

el flujo adecuado de energía al dispositivo, lo que puede generar fallos intermitentes y afectar la estabilidad operativa. Además, la falta de un contacto eléctrico adecuado podría ocasionar fluctuaciones en el suministro de energía, comprometiendo la precisión y fiabilidad del equipo. Se recomienda llevar a cabo una intervención técnica para reparar las conexiones y garantizar el rendimiento óptimo del dispositivo.

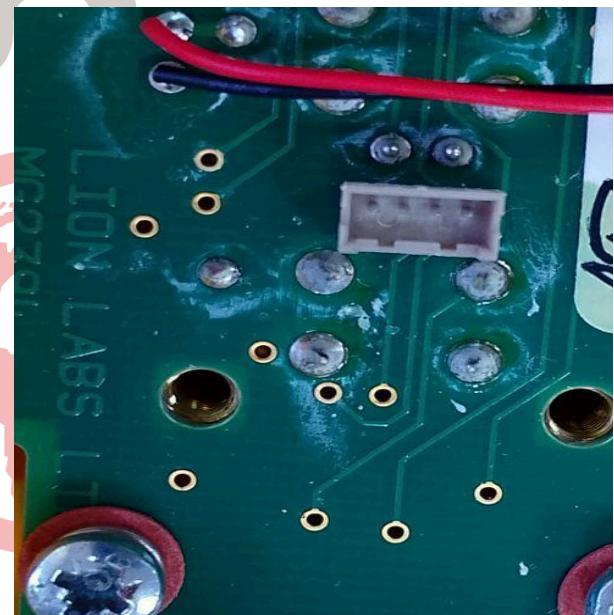
Fig. 3 Placa base

Durante la inspección de la placa base, se identificó sulfatación en las conexiones, lo que indica que el equipo ha estado expuesto a condiciones ambientales adversas o fugas internas. Aunque la estructura del componente es aceptable, la sulfatación podría comprometer la conductividad eléctrica y deteriorar el rendimiento general del equipo. Se realizó una limpieza parcial de las zonas afectadas, pero se recomienda una intervención más profunda para eliminar los residuos de manera completa y evaluar el impacto irreversible en las conexiones. Dado que la sulfatación es un proceso progresivo, es fundamental aplicar un tratamiento especializado en las áreas afectadas y fortalecer los controles preventivos para evitar daños adicionales y garantizar el funcionamiento óptimo del equipo.

Durante el proceso de apertura y desensamblaje del equipo, se identificaron diversas irregularidades que están afectando su rendimiento. Las condiciones observadas durante la inspección impidieron realizar una limpieza integral de la placa base, limitando la intervención técnica efectiva. Además, se encontró sulfato en los componentes internos, lo que indica un deterioro causado por daños acumulados con el tiempo. Estas anomalías sugieren fallos internos graves que requieren un análisis más exhaustivo.

El daño detectado afecta tanto la precisión de las mediciones como la fiabilidad operativa del alcoholímetro, comprometiendo su capacidad para proporcionar resultados consistentes. Esto genera dudas sobre su idoneidad para un uso seguro y efectivo. Se recomienda realizar una evaluación técnica completa y considerar la reparación o reemplazo de los componentes dañados para restaurar el funcionamiento adecuado del equipo y garantizar su precisión y fiabilidad en operaciones futuras.

6.1 Se recomienda proceder con la baja del equipo debido al desgaste acumulado por su uso prolongado, lo que ha afectado significativamente su rendimiento y fiabilidad operativa. El tiempo de uso ha causado un deterioro en la precisión y consistencia de las mediciones, comprometiendo la calidad de los resultados obtenidos. En vista de esto, se sugiere la adquisición de nuevos equipos que cumplan con los estándares técnicos y de seguridad requeridos, asegurando un desempeño eficiente, preciso y seguro en las operaciones futuras.
