INFORME DE MANTENIMIENTO PREVENTIVO Alcoholímetro

Informe No.:	53244	Fecha de Revisión:	2025-01-28
Propietario:	CONSTRUCCIONES Y PRESTACIONES PETROLERAS S.A. CPP	Técnico de Mantenimiento:	Ing. Isaac Calle
Dirección:	LA CORUÑA N28-14 Y MANUEL ITURREY, QUITO, PICHINCHA

Equipo:	Alcoholímetro	Código empresa:	*****
Marca:	CMI Inc	Rango:	Green (< 0.01%) Yellow (0.01% a .020% CAA*) Red (>.020% BAC)
Modelo:	AlcoBlow	División de escala:	*****
Serie:	AB148017	Ubicación:	Laboratorio

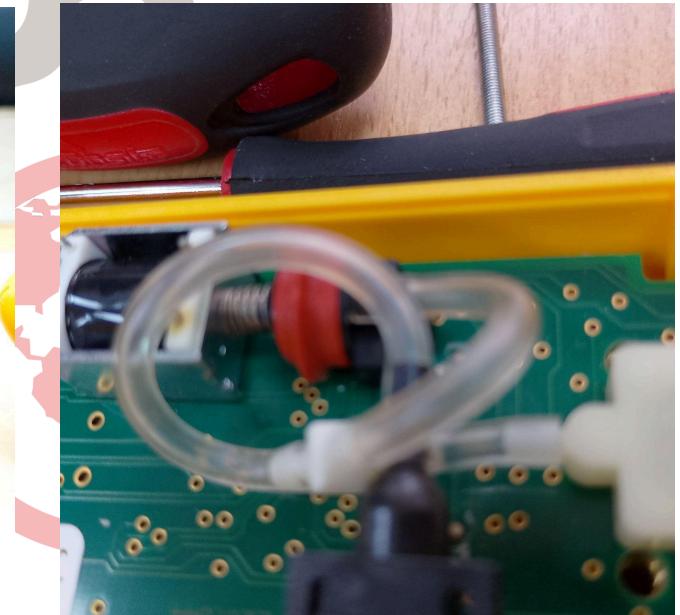
Fig. 3 Placa base

Durante la inspección de la placa base, se detectó sulfatación en las conexiones, lo que indica exposición a condiciones ambientales adversas o fugas internas. Aunque el componente tiene una estructura aceptable, la sulfatación podría afectar la conductividad eléctrica y el rendimiento del equipo. Se realizó una limpieza parcial, pero se recomienda una intervención más profunda para eliminar completamente los residuos y verificar el daño en las conexiones. Dado que la sulfatación es un proceso progresivo, es esencial un tratamiento especializado y reforzar los controles preventivos para evitar futuros daños y asegurar el funcionamiento adecuado del equipo.

Durante el proceso de apertura y desensamblaje del equipo, se detectaron varias irregularidades que afectan su rendimiento. Las condiciones observadas durante la inspección impidieron realizar una limpieza completa de la placa base, lo que limitó una intervención técnica eficaz. Además, se halló sulfato en los componentes internos, indicando un deterioro por daños acumulados a lo largo del tiempo. Estas anomalías sugieren fallos internos graves que requieren un análisis más detallado.

El daño identificado compromete la precisión de las mediciones y la fiabilidad operativa del alcoholímetro, afectando su capacidad para ofrecer resultados consistentes. Esto genera dudas sobre su idoneidad para un uso seguro y efectivo. Se recomienda una evaluación técnica exhaustiva y considerar la reparación o reemplazo de los componentes dañados para restaurar el funcionamiento adecuado del equipo.
