INFORME DE REVISIÓN TÉCNICA

Informe No.:	56069	Fecha de Mantenimiento:	2025-04-16
Propietario:	EMSAAIRPORT SERVICES CEM	Técnico de Mantenimiento:	Jonathan Fonseca
Dirección:	AEROPUERTO MARISCAL SUCRE - TABABELA LOTE 18, QUITO, PICHINCHA

Equipo:	Balanza	Código empresa:	*****
Marca:	OHAUS	Rango:	0 a 200 kg
Modelo:	T31P	División de escala:	0.02 kg
Serie:	0034017-6DJ	Ubicación:	Courier

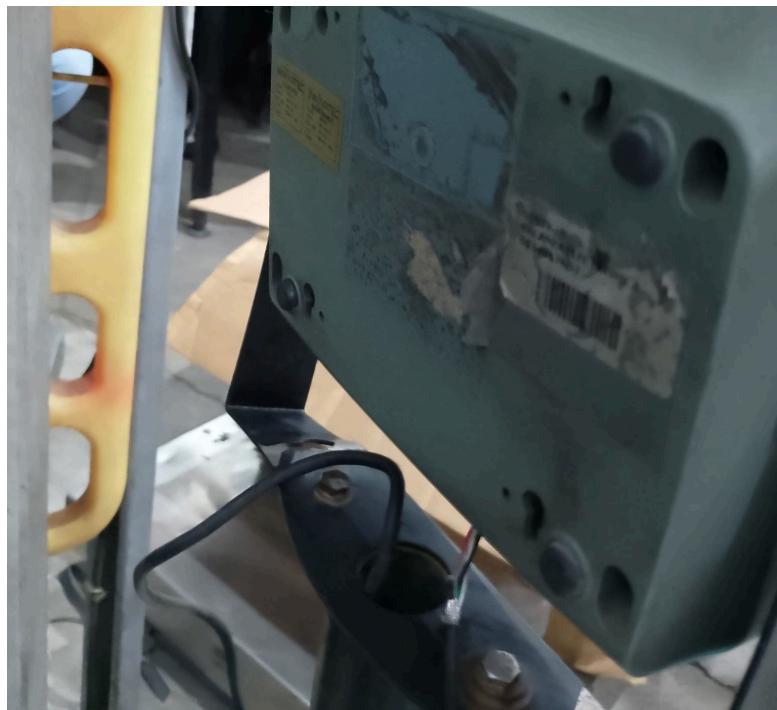
Vista General del equipo.
