INFORME DE REVISIÓN TÉCNICA

Informe No.:	56078	Fecha de Mantenimiento:	2025-04-16
Propietario:	EMSAAIRPORT SERVICES CEM	Técnico de Mantenimiento:	Jonathan Fonseca
Dirección:	AEROPUERTO MARISCAL SUCRE - TABABELA LOTE 18, QUITO, PICHINCHA

Equipo:	Balanza	Código empresa:	*****
Marca:	METTLER TOLEDO	Rango:	0 a 4000 kg
Modelo:	PANTHER	División de escala:	0.5 kg
Serie:	5187872-5AC	Ubicación:	Courier

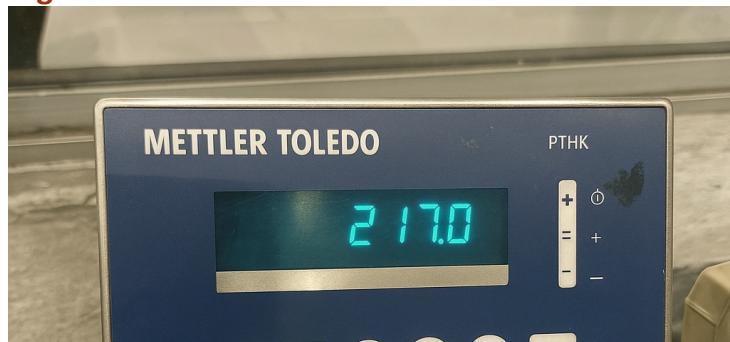
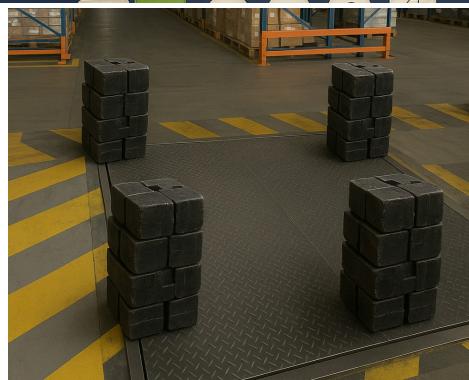
Vista General del equipo.
