# INFORME DE MANTENIMIENTO

## REVISIÓN TÉCNICA

| Informe No.: | 52563 | Fecha de Revisión: | 2025-04-28 |

| Equipo: | Termo-anemómetro | Código empresa: | 2476928 |

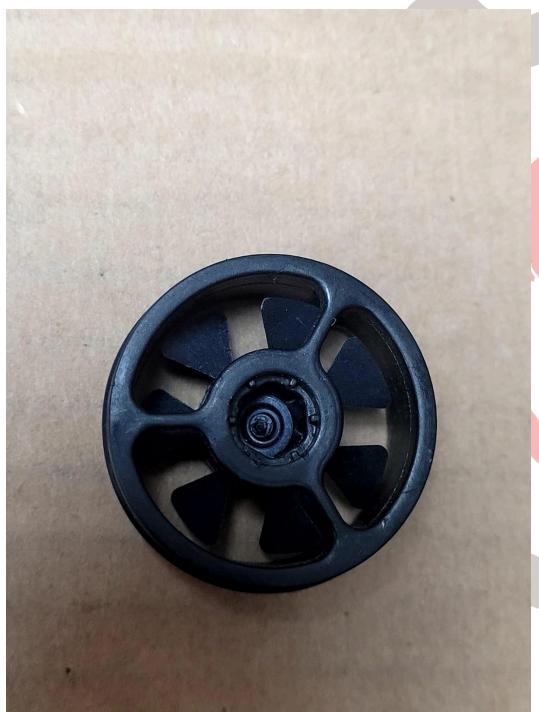
Durante la inspección superficial del equipo, se detectó una esquina de la hélice dobrada, lo cual generaba ruido anómalo, este sonido es causado por el desbalanceo de la hélice.

**Fig. 2 Hélice doblada**

Se llevó a cabo un procedimiento de alineación y ajuste de la hélice, restaurando su simetría y eliminando el desbalanceo mecánico. Este ajuste permitió recuperar el equilibrio durante la rotación, evitando las vibraciones y el ruido anómalo.

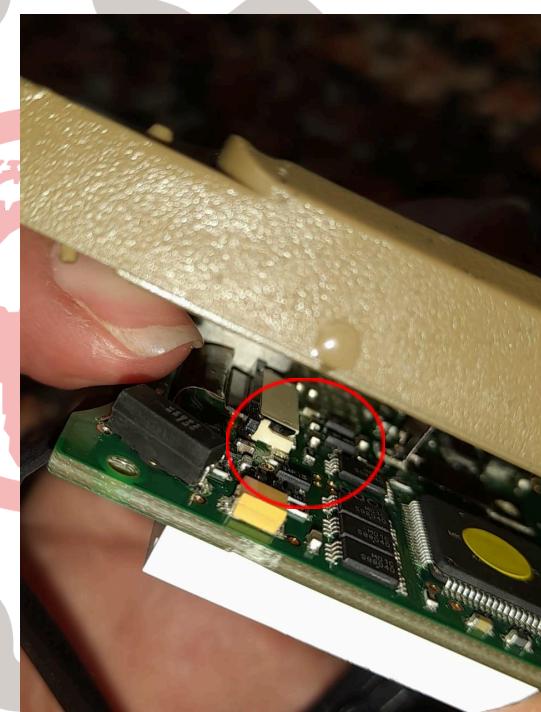
Se evidenció que el equipo no enciende ni muestra información en la pantalla LCD, la cual presenta una tonalidad amarilla asociada a un daño por impacto. La placa principal, encargada de procesar las señales y gestionar el funcionamiento del equipo, sufrió microfisuras de aproximadamente 0.3 mm en la sección central del PCB, específicamente en la zona de conexión del controlador de pantalla, esto debido al golpe, causando interrupciones en las señales eléctricas necesarias para el correcto desempeño del dispositivo. Durante la inspección, esta fisura interrumpe la continuidad de las señales eléctricas, lo que podría explicar la inoperatividad del sistema de visualización.

**Fig. 4 Sección de  
microfisuras en placa**

6.1. Se recomienda dar de baja al equipo. Esta decisión se basa en los siguientes puntos:
