INFORME DE REVISIÓN TÉCNICA

Informe No.:	55976	Fecha de Revisión:	2025-04-14
Propietario:	OBEN ECUADOR S.A.	Técnico de Mantenimiento:	Jonathan Fonseca
Dirección:	CALDERON (CARAPUNGO) / DUCHICELA 2681 Y LA CONCORDIA, QUITO (PICHINCHA)

Equipo:	Balanza	Código empresa:	*****
Marca:	Weighing Indicator	Rango:	(0 a 5000) kg
Modelo:	Lexus	División de escala:	1 kg
Serie:	INN-55976	Ubicación:	Planta

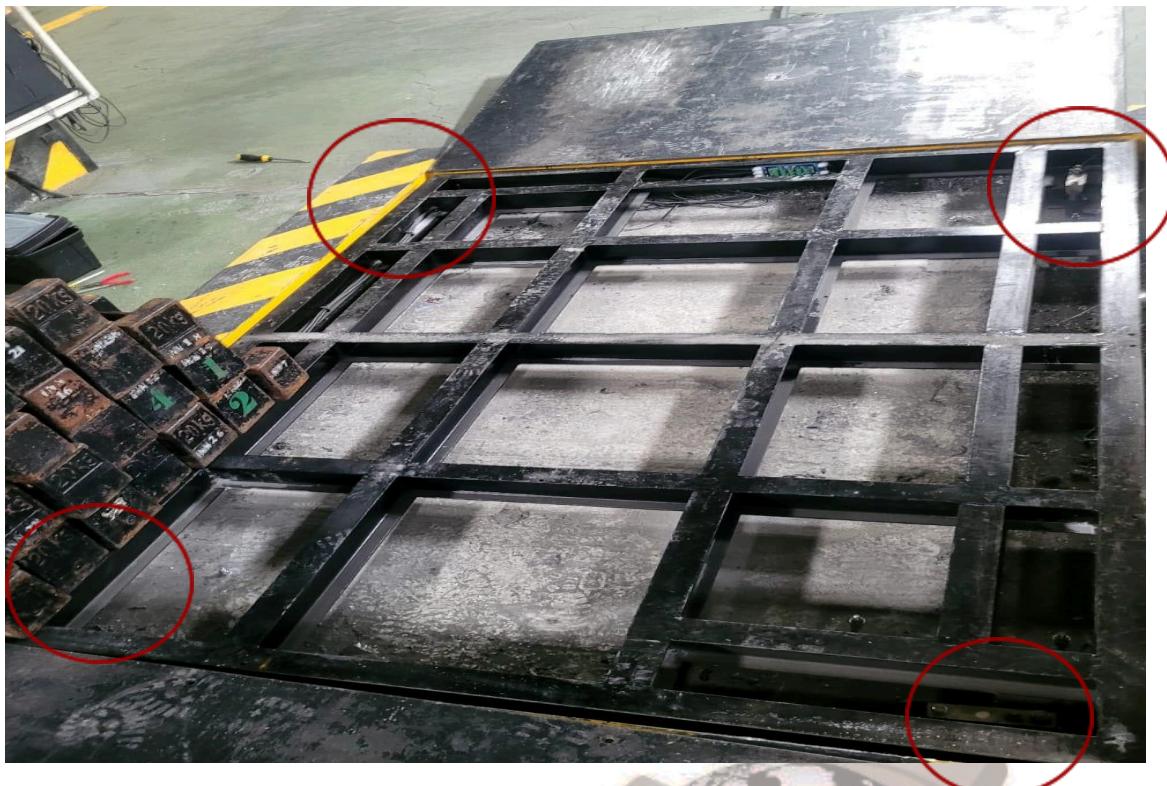
Las celdas de carga se encuentran distribuidas incorrectamente en la base de la plataforma, esto provoca que la lectura no se estabilice correctamente y a largo plazo podría provocar que las celdas se quiebren por la mala distribución del peso sobre el equipo. El error en las lecturas del equipo en ciertos casos supera los 8kg.

Corregir la orientación de las celdas de carga.

Luego de la revisión se determina se indica al personal de mantenimiento las correcciones que deben realizar a la estructura de la plataforma y la nueva distribución y posicionamiento de las celdas de carga.

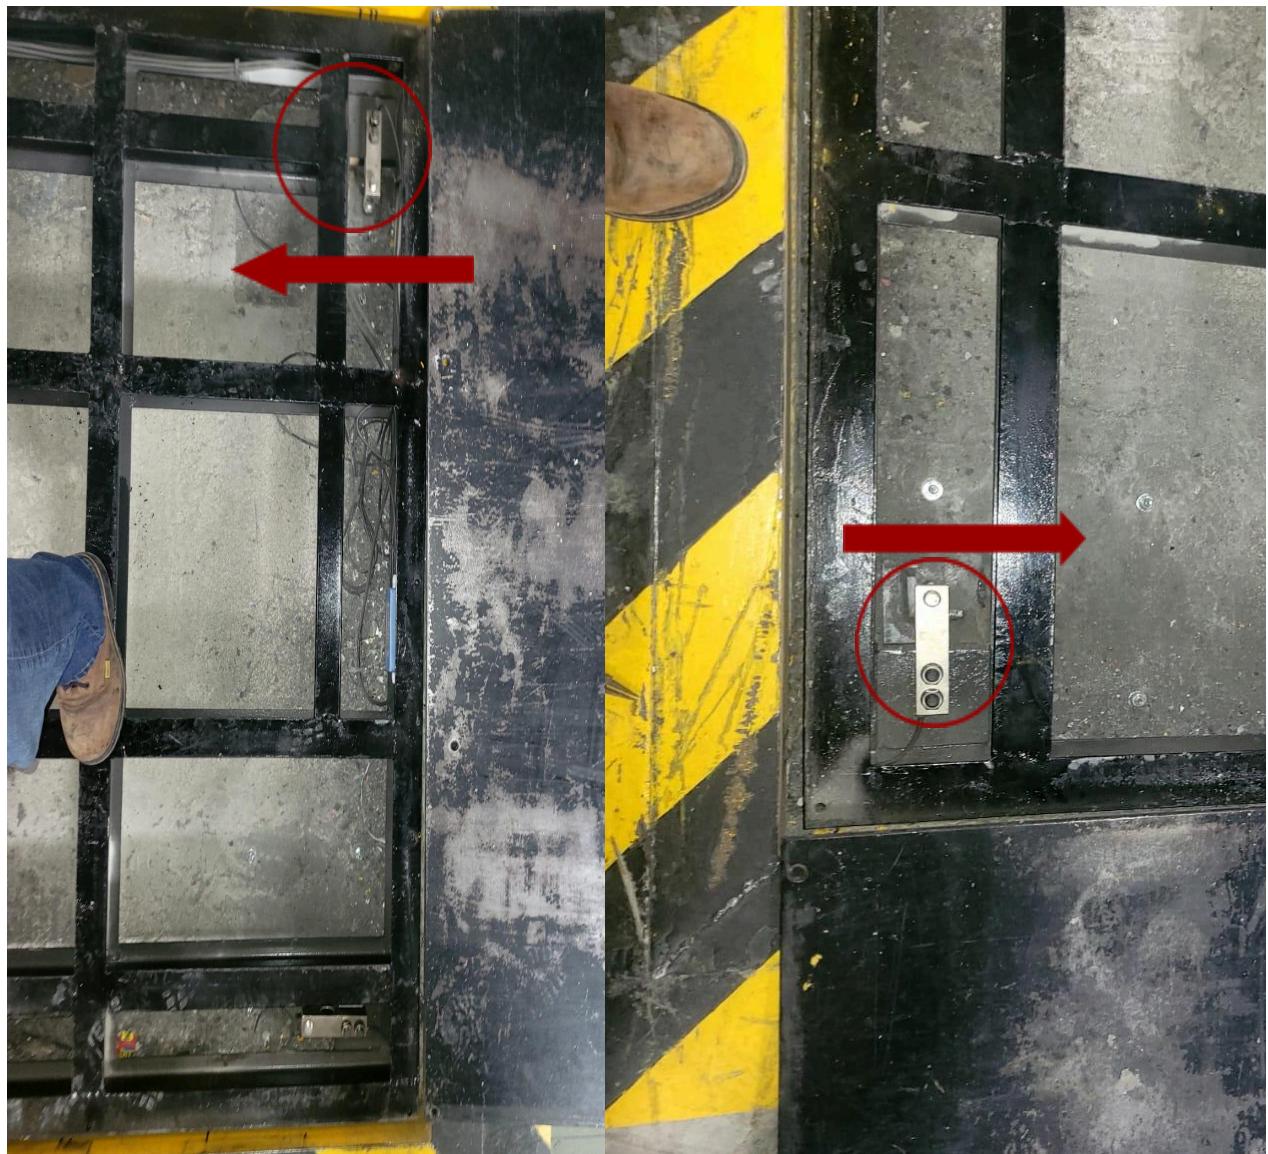
Posicionamiento correcto de las celdas de carga.

6.1. Luego de realizar los arreglos se realiza la calibración del equipo, encontrando un error aproximado de 5kg previo a nuestro procedimiento. Luego de este proceso el error del equipo se reduce a 1kg en cargas mayores a 2500kg.
