INFORME DE MANTENIMIENTO

REVISIÓN TÉCNICA

Informe No.:	56513	Fecha de revisión:	2025-05-12
		Fecha de próxima revisión:	2026-05
Propietario:	AEMSA	Técnico de Mantenimiento:	Ing. Isaac Calle
Dirección:	Los Diamantes y Los Eucaliptos San Antonio

Equipo:	Medidor de Cloro	Código empresa:	CLO-CC-01
Marca:	MILWAUKEE	Rango:	0 a 5.00 mg/L (Free Cl2) 0.00 a 5.00 mg/L (Cl2) 6.5 a 8.0 upH
Modelo:	MI411	División de escala:	0.1 upH 0.01 mg/L Cl2
Serie:	E0043720	Ubicación:	Laboratorio

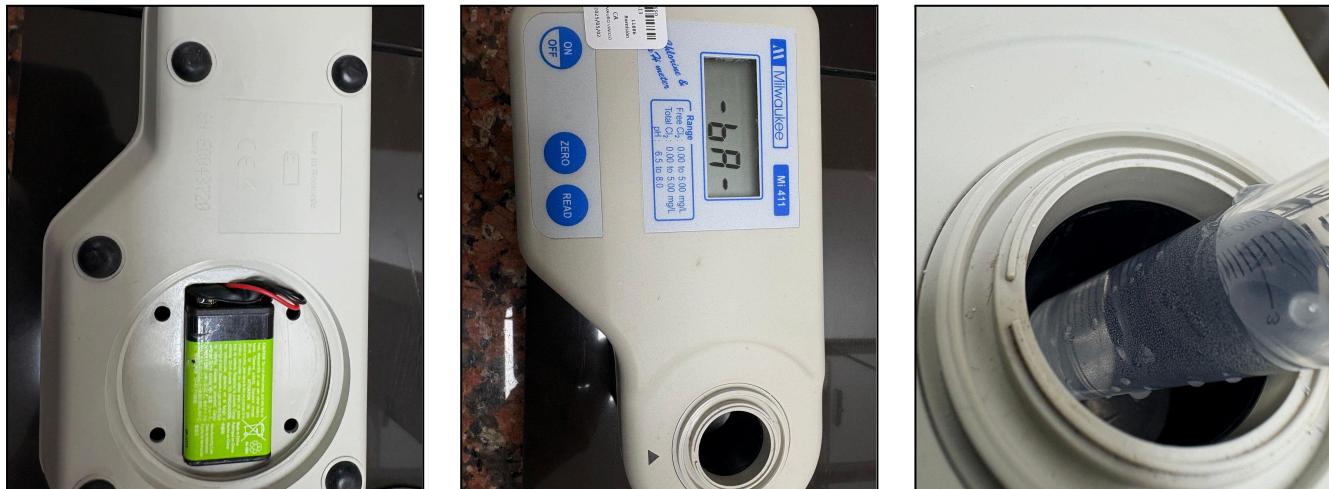
Se realizó una inspección visual externa del equipo. Se encontró en buenas condiciones físicas generales: sin golpes estructurales, rayaduras críticas o deformaciones visibles en la carcasa. Sin embargo, el equipo presentaba en pantalla un **mensaje de advertencia “BAT”**, indicando batería baja. Se verificó el estado del compartimiento de baterías, la tapa de cierre y los contactos eléctricos, los cuales se encontraron en condiciones adecuadas, sin sulfatación ni oxidación. También se inspeccionó la cavidad del lente óptico, las cubetas y el compartimiento de reactivos.

Fig. 1 Vista general del equipo

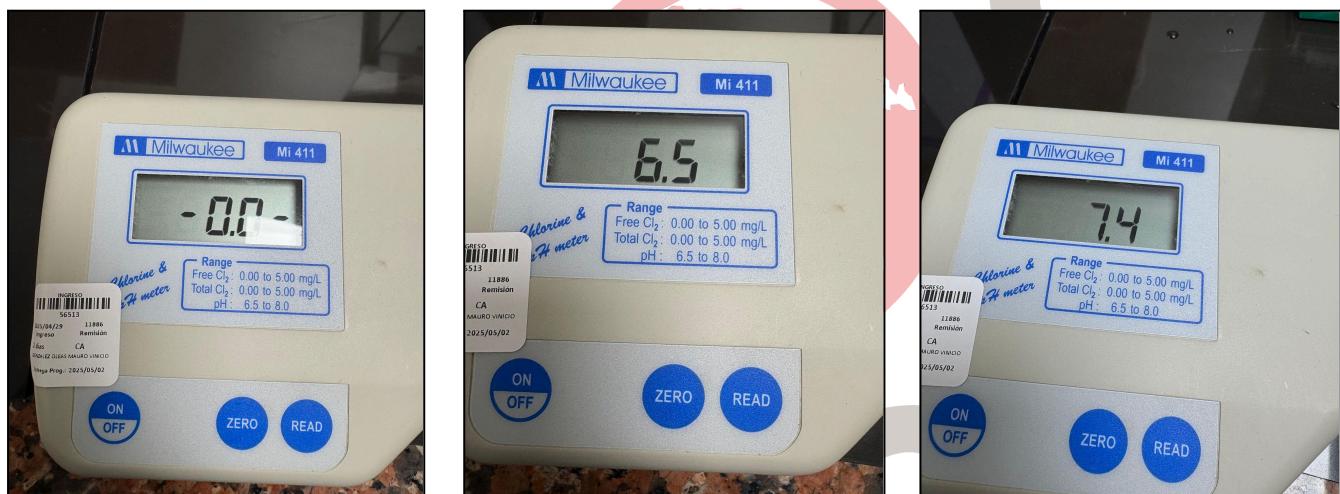
Tras estas acciones, el fotómetro inició correctamente y recuperó su funcionalidad operativa, registrando lecturas estables y coherentes.

Fig. 2 Prueba Patrones
