# INFORME DE MANTENIMIENTO

| <b>Informe No.:</b> | 56743 (T) | <b>Fecha de Mantenimiento:</b> | 2025-05-07 |

| <b>Equipo:</b> | Hydro Ground Power | <b>Código empresa:</b> | HGPU50-30-1SA |

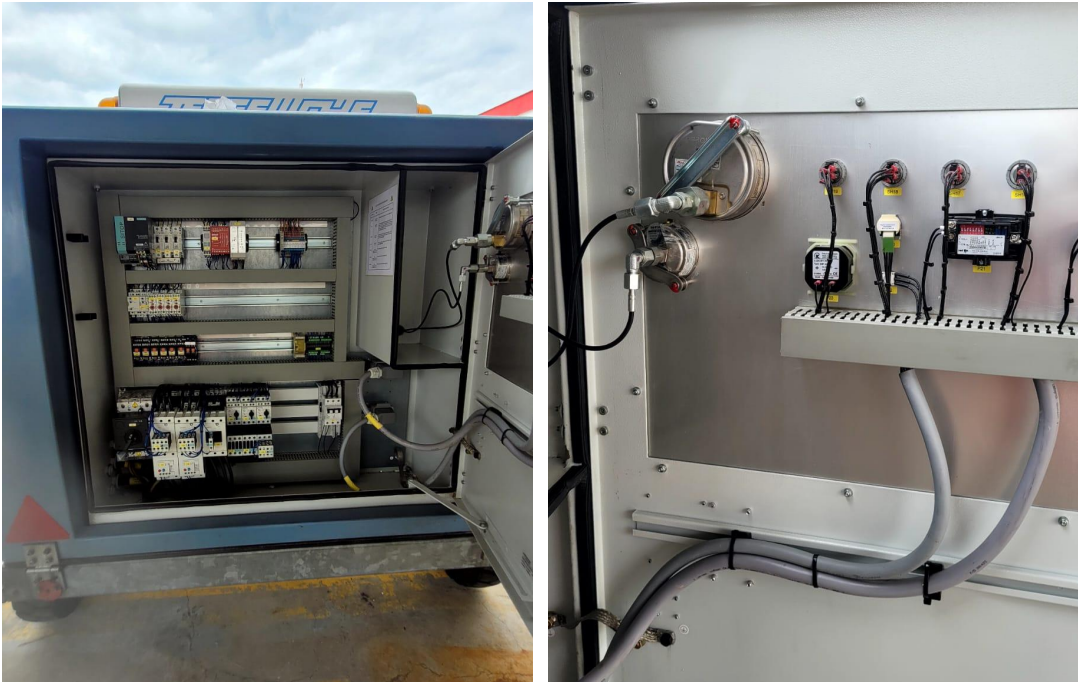
e. Inspección y limpieza del panel de control del equipo. (Operación adecuada de indicadores manómetros de presión, funcionamiento adecuado de displays, inspección de señales lumínicas de contaminación de filtro).

Fotografía 1. Estado superficial del panel de instrumentos

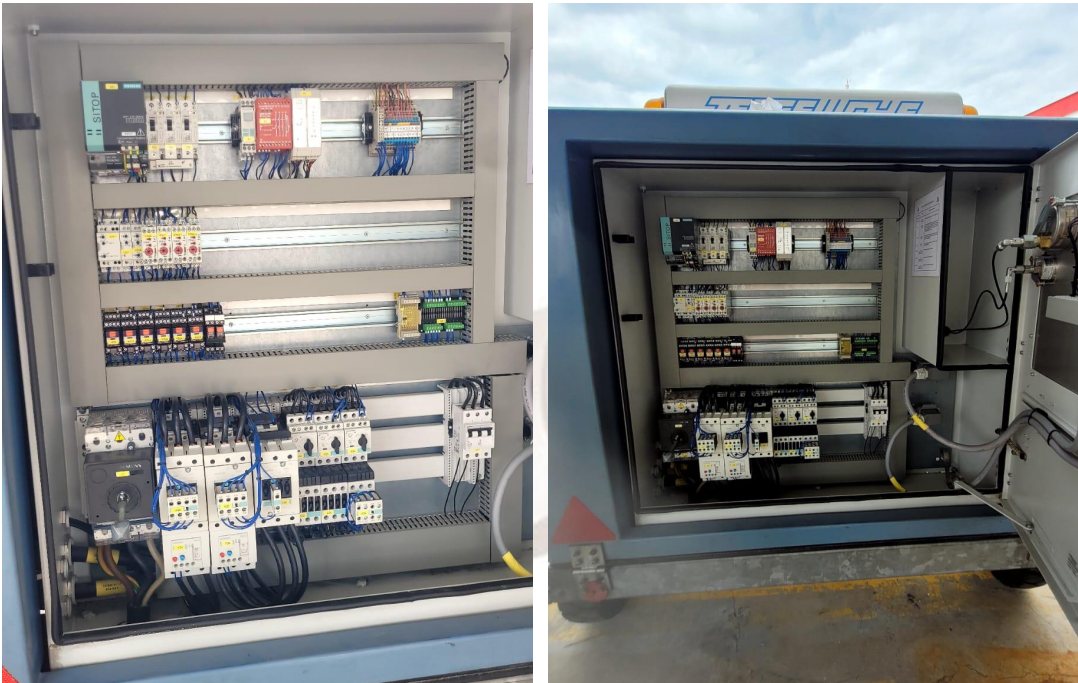
f. Inspección y limpieza del interior del panel eléctrico del equipo. (Presencia de polvo en el interior del equipo, ajuste de elementos de control del panel eléctrico).

Fotografía 2. Interior del panel de distribución eléctrica y anclaje de tierra.

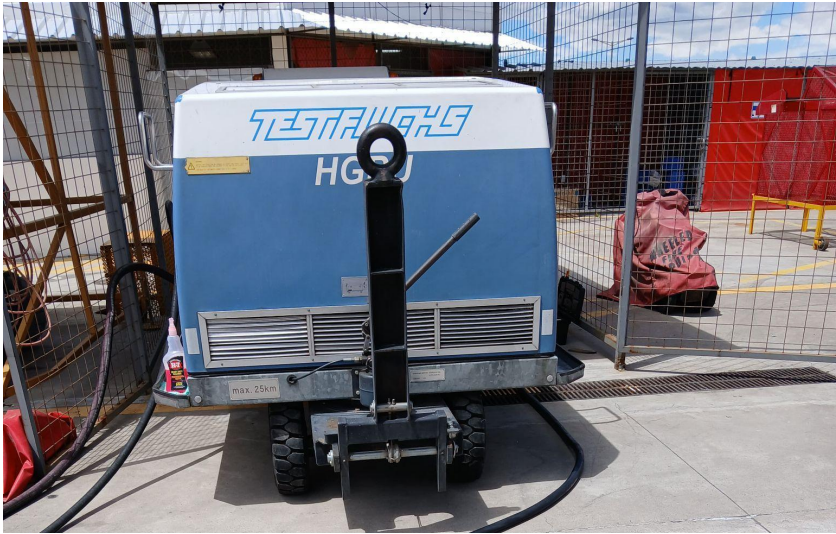
- i. Limpieza de estructura y cubiertas externas, conectores, cableado, material aislante, entradas y salidas de aire.
- ii. Inspección visual y limpieza de cubierta protectora del equipo. (Ligera presencia de polvo sobre el equipo, Presencia de líquido hidráulico en las canaletas laterales del equipo).

Fotografía 3. Estado superficial del exterior del equipo.

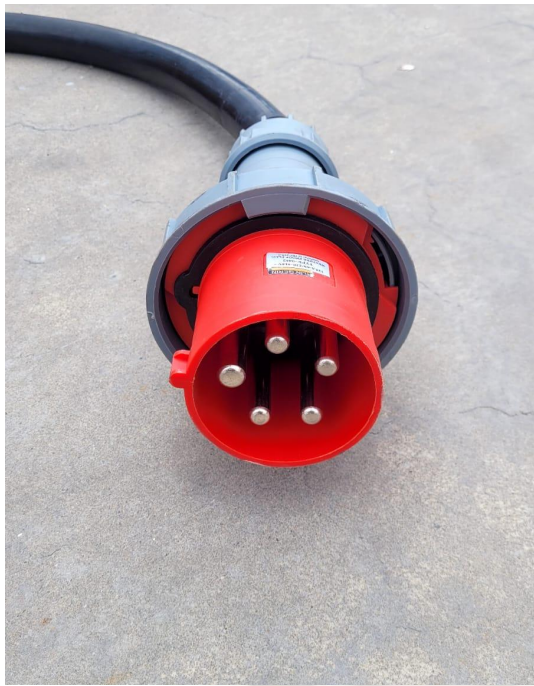
- d. Inspección y limpieza de cable de alimentación eléctrica del equipo. (Elemento faltante en la protección plástica del toma corriente que deja entrevisto los cables de alimentación, limpieza de polvo, desgaste en los pines de alimentación eléctrica).

Fotografía 4. Inspección de los pines del cable de alimentación eléctrica del equipo.

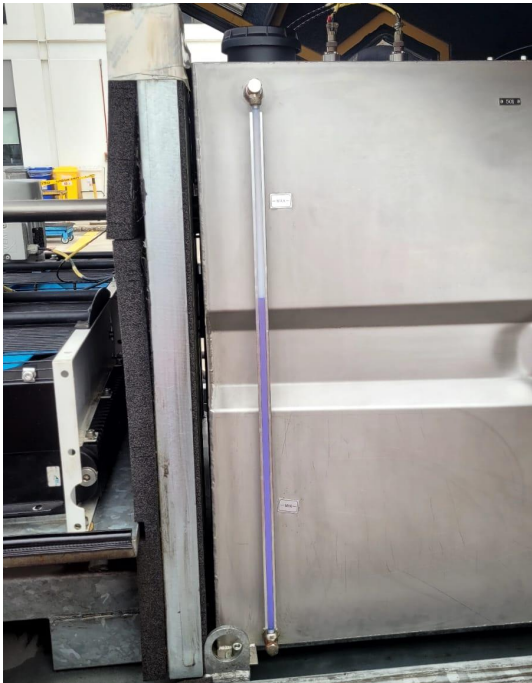
- i. Se realizó la inspección de las bombas y sus componentes:
  - a. Inspección del tanque de fluido del equipo. (Nivel de aceite adecuado correspondiente al 70% de máxima capacidad del tanque, se presenta una deformación lateral producto de una sobrepresión durante un ensayo previo al mantenimiento preventivo)

Fotografía 5. Inspección de nivel de aceite en el interior del tanque.

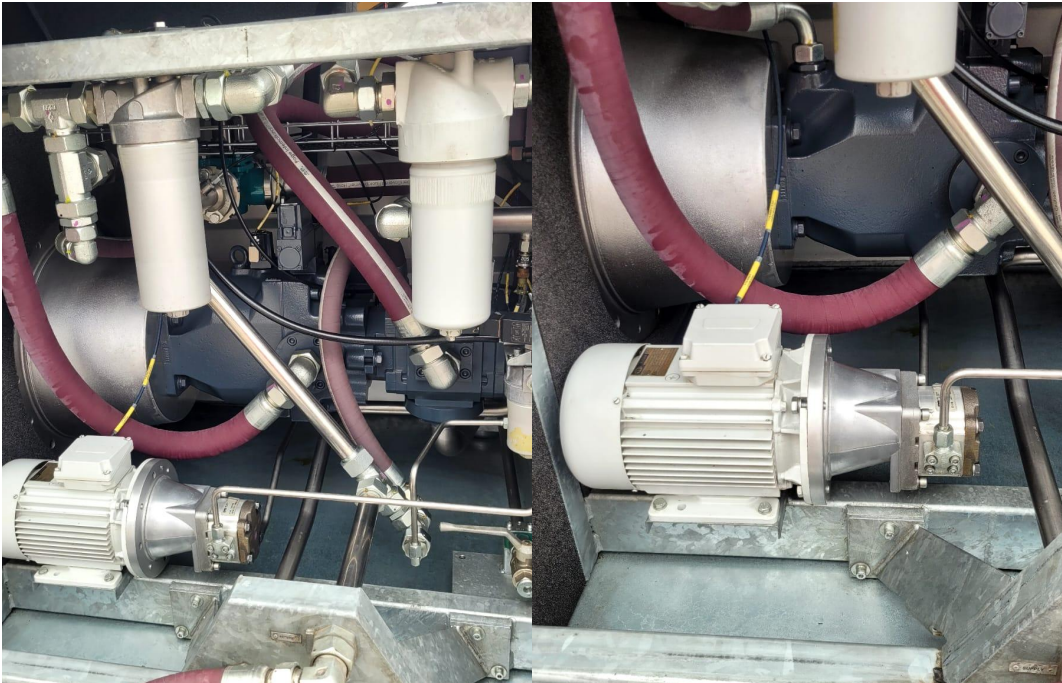
- i. Inspección del estado del sistema de manguera internas del equipo. (No se presentan fugas en las conexiones de las mangueras, ligeras manchas de aceite en esponjas resultado de un ensayo previo al mantenimiento preventivo).

Fotografía 6. Inspección de fugas de aceite en el interior del equipo.

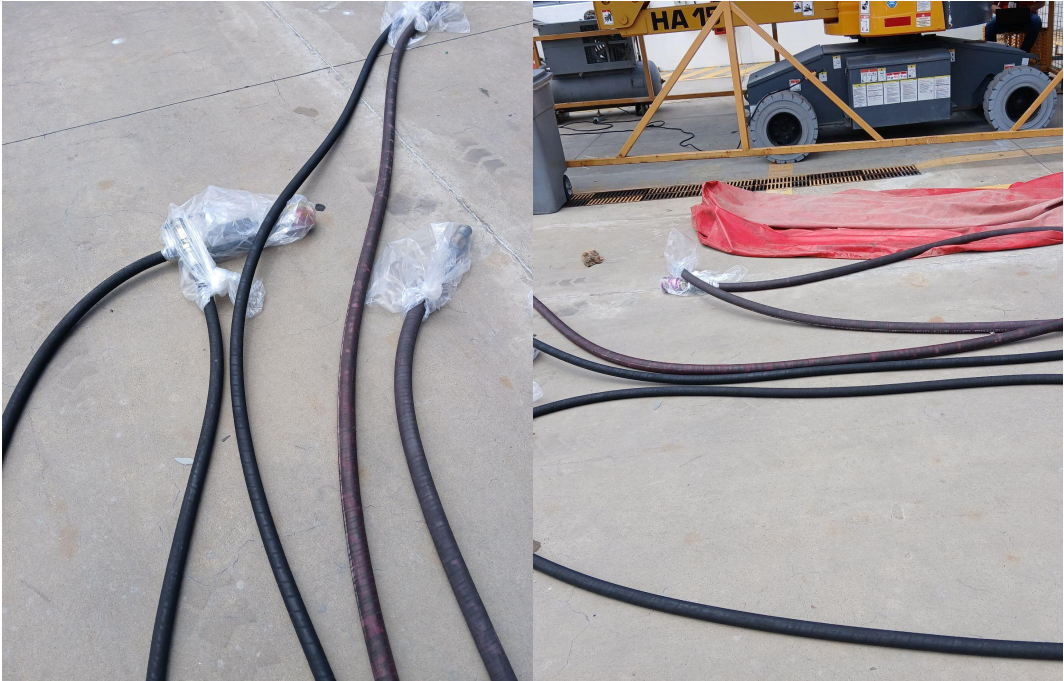
- b. Inspección de fugas debajo del equipo. (No se presentaron señales de fuga por debajo del equipo).
  - c. Inspección y limpieza de las mangueras. (No se presentan señales de fuga de líquido en las mangueras ni en sus conexiones, estado superficial adecuado, uno de los soportes donde se ubican las mangueras se encuentra deformado por el peso de las mangueras).

Fotografía 7. Inspección y limpieza de mangueras.

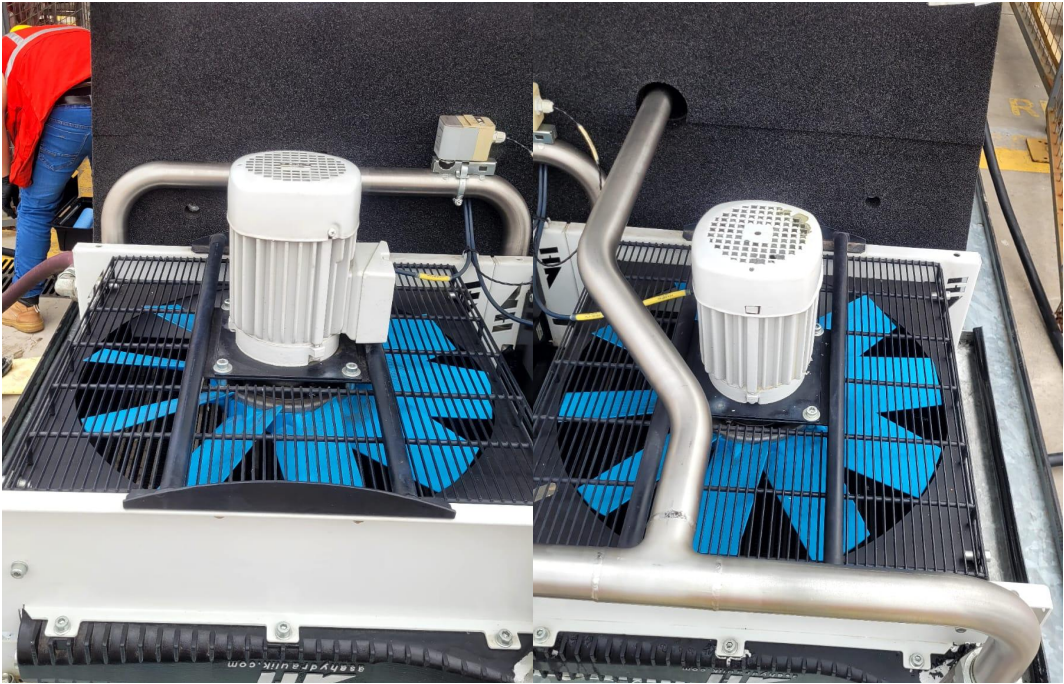
- i. Inspección de elementos de enfriamiento. (No se presenta ningún daño en el sistema).

Fotografía 7. Inspección y limpieza de radiadores/ventiladores.
