INFORME DE REVISIÓN TÉCNICA

Informe No.:	57171	Fecha de Revisión:	2025-06-03
Propietario:	DELIVERY HERO DMART ECUADOR S.A.S	Técnico de Mantenimiento:	Ing. Isaac Calle
Dirección:	AVENIDA LA CORUÑA N28-14 Y MANUEL ITURREY

Equipo:	Balanza Digital	Código empresa:	*****
Marca:	SHINE	Rango:	(0 - 30) kg
Modelo:	*****	División de escala:	2 g
Serie:	INN-57171	Ubicación:	*****

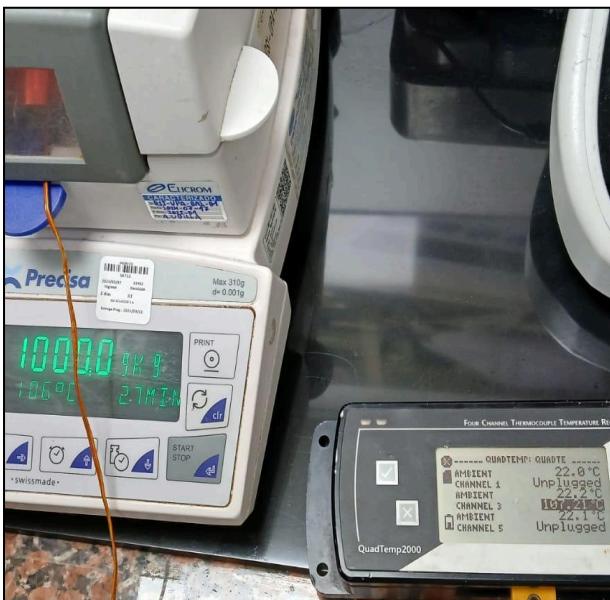
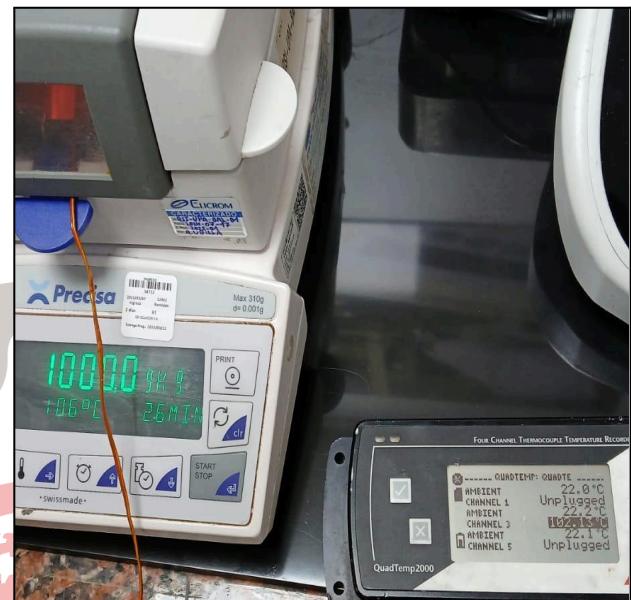
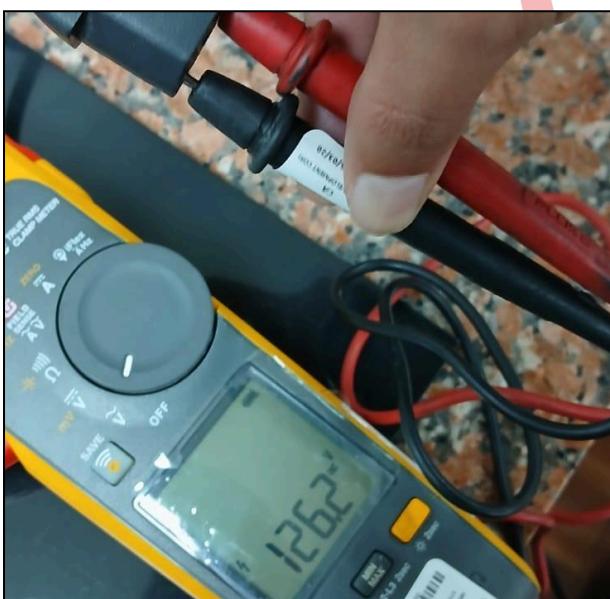
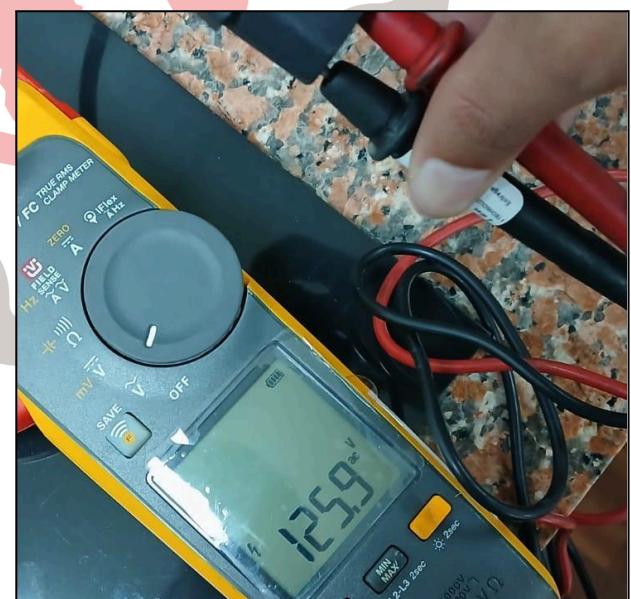
**Fig. 2 Verificación
termocupla y cable de
poder**
