# INFORME DE REVISIÓN TÉCNICA

Informe No.:	57319	Fecha de Revisión:	2025-05-27
Propietario:	QSI ECUADOR S.A.	Técnico de Mantenimiento:	Ing. Isaac Calle
Dirección:	AV. GALO PLAZA LASSO 10-640 Y MANUEL ZAMBRANO, QUITO, PICHINCHA

Equipo:	Balanza de Humedad	Código empresa:	QSI-UPA-BAL-01
Marca:	PRECISA	Rango:	(0 - 310) g
Modelo:	XM66	División de escala:	0.001 g
Serie:	5600549	Ubicación:	QSI /GYE

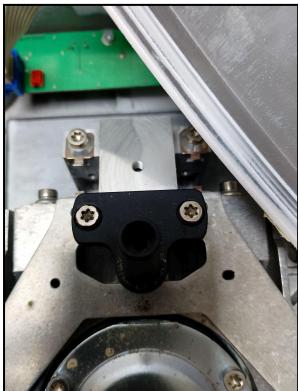
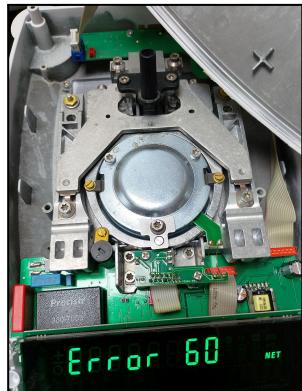
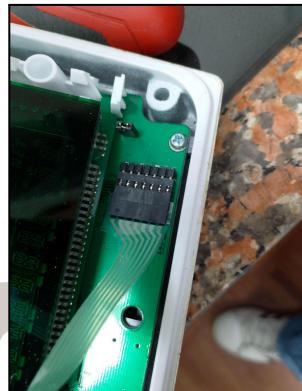
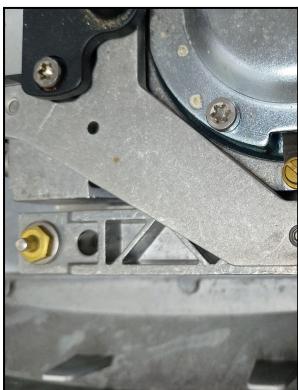
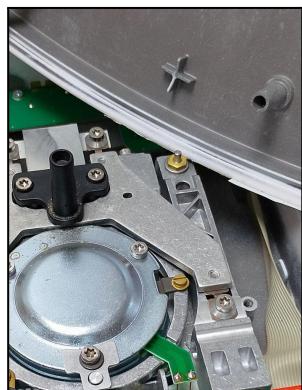
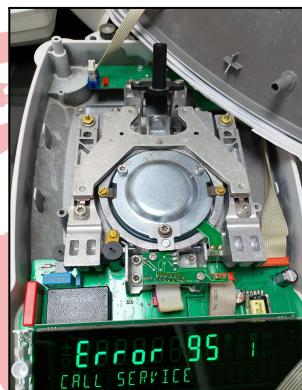
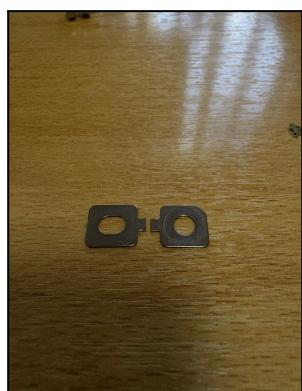
**Fig. 1 Revisión Técnica**

Durante la inspección visual del equipo, se observó una acumulación considerable de polvo y suciedad en varias zonas importantes, especialmente en la parte inferior de las paredes internas de la balanza. Esta acumulación indica que no se ha realizado una limpieza frecuente o adecuada, y que el equipo probablemente se encuentra en un ambiente con poco control de limpieza. Además, se detectó que una parte central del cuerpo de la balanza está rota, lo que podría afectar su estabilidad y funcionamiento. La combinación de suciedad y daño físico puede provocar corrosión y un desgaste más rápido, afectando la precisión y durabilidad del equipo.

Se realizó la revisión de los compartimentos internos y accesorios del equipo, encontrándose presencia de suciedad acumulada en varias de sus superficies. Esto sugiere que no se ha llevado a cabo una limpieza regular, lo que podría interferir con el correcto funcionamiento del equipo y facilitar el deterioro de sus componentes internos.

Se realizó la revisión del funcionamiento del equipo y no superó la verificación (NO PASS). En la pantalla se presenta el **Error 60**, lo que indica que el sistema no detecta carga en el platillo. Esta condición bloquea el acceso a los menús del equipo, imposibilitando su uso normal. El error puede estar relacionado con una falla en la celda de carga, daños en el sistema de transmisión de peso, problemas en la tarjeta electrónica o en los sensores internos. También podría deberse a una desconexión o mal funcionamiento de los cables que enlazan el sistema de pesaje con la unidad de procesamiento.

Se realizó la revisión superficial de las placas electrónicas, sensores y conexiones del equipo, obteniéndose un resultado NO PASS. Durante la inspección se detectó que varias uniones de cobre se encuentran fracturadas, lo cual fue provocado por movimientos inadecuados o forzados del platillo. Como consecuencia, las conexiones de cobre presentan separación entre puntos de contacto, lo que afecta directamente la transmisión de señal entre los componentes electrónicos y compromete el funcionamiento del sistema.

- **Acumulación significativa de suciedad** en áreas sensibles, evidenciando una falta de mantenimiento preventivo adecuado.
- **Daño estructural** en una parte central del cuerpo de la balanza, lo cual afecta su estabilidad mecánica.
- **Error 60 en pantalla**, que indica que no se detecta peso, impidiendo el acceso a las funciones del equipo.

- **Uniones de cobre rotas** en las placas electrónicas, producto de movimientos inadecuados del platillo, generando pérdida de conexión entre componentes esenciales.

- 6.1. Debido al nivel de daño identificado especialmente en los componentes electrónicos y estructurales y considerando los costos asociados a una posible reparación, se recomienda dar de baja el equipo. La sustitución por un equipo nuevo garantizará condiciones adecuadas de funcionamiento, precisión en las mediciones y cumplimiento con los estándares de calidad requeridos.
