INFORME DE REVISIÓN TÉCNICA

LABORATORIO DE VARIABLES ELÉCTRICAS

| Informe No.: | 56488 | Fecha de Revisión: | 2025-05-29 |

| Equipo: | Estufa/Horno | Código empresa: | LP-02 |

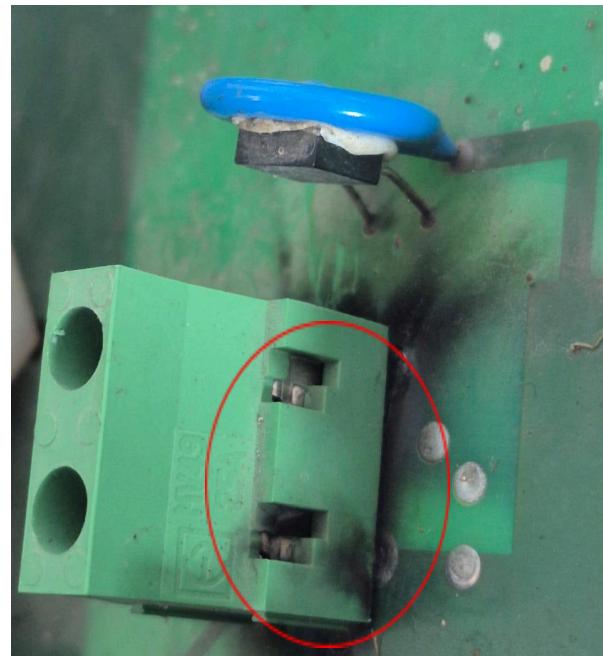
Resultados 2do Nivel: El equipo presentaba problemas en su conexión con la placa electrónica del equipo con el conector de bloque donde se conectaban los cables de fase de la red eléctrica. Se realizó una soldadura con un nuevo bloque conector de terminales a la placa electrónica de energización, en la cual se verificó el paso de energía por todo el circuito resultando en el encendido del equipo. Además se

Figura 1. Bloque de terminales de conexión.

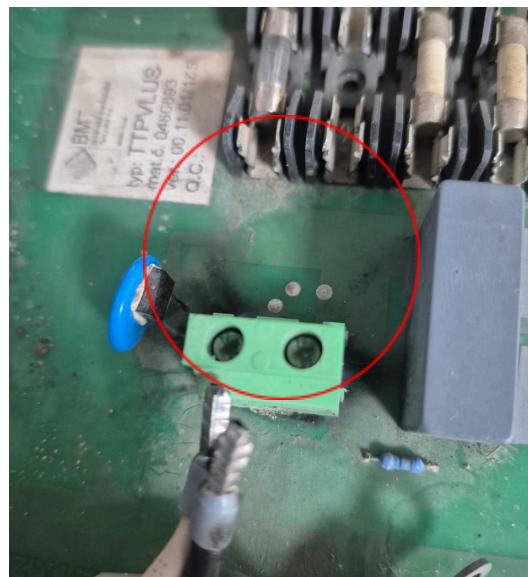
verificó el estado de continuidad de cada uno de los fusibles que tenía el equipo, el cual, uno se encontraba dañado aunque no afectaba al encendido del equipo, se realizó un cambio con un nuevo fusible para que el equipo tenga la protección recomendada para fallas eléctricas.

Figura 2. Fusible dañado.

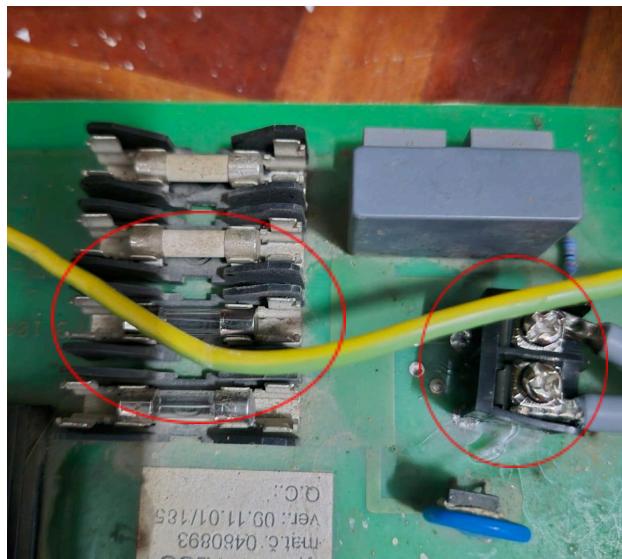
Figura 3. Nuevo bloque conector de terminales y fusible.

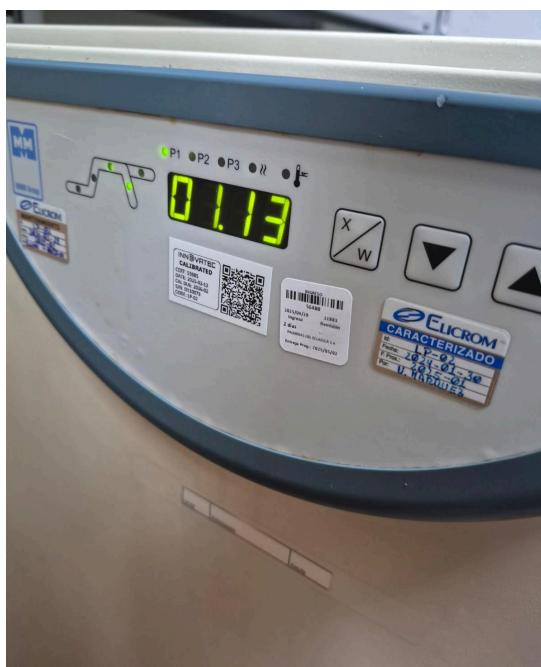
Figura 4. Encendido del equipo.
