INFORME DE MANTENIMIENTO

REVISIÓN TÉCNICA

Informe No.:	55751	Fecha de Revisión:	2025-04-21
Propietario:	GRUASATLAS CIA. LTDA.	Técnico de Mantenimiento:	Jonathan Fonseca
Dirección:	AV. 6 DE DICIEMBRE S/N Y DE LOS CEDROS, QUITO, PICHINCHA

Equipo:	Calibrador Pie de Rey	Código empresa:	*****
Marca:	ACCUD	Rango:	(0 a 300) mm
Modelo:	111-012-12	División de escala:	0.01 mm
Serie:	180528285	Ubicación:	*****

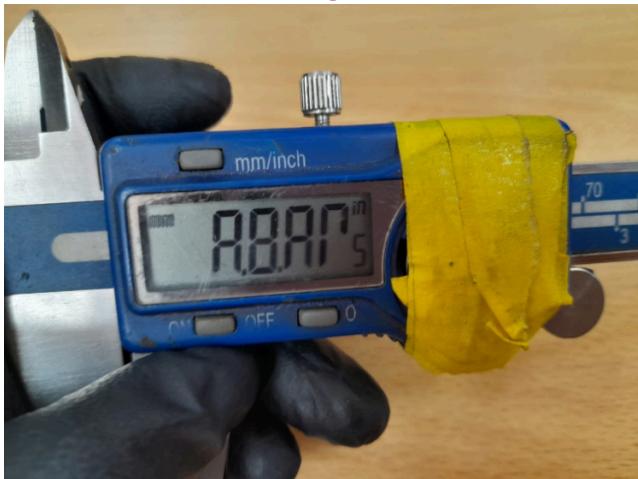
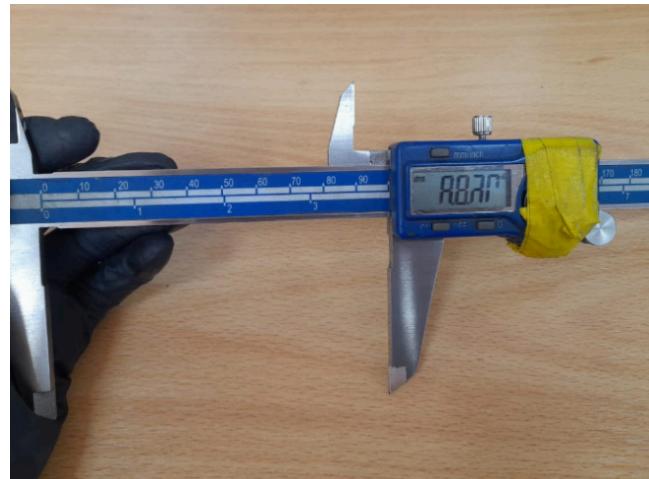
- *Encendido y visualización:* El equipo no muestra ningún valor en el display. Durante las pruebas se evidenció que el display no presenta lecturas fijas ni coherentes; la pantalla permanece con caracteres nulos.

- *Estabilidad de la pantalla:* No se logra estabilizar ninguna lectura, lo cual impide realizar cualquier medición o verificación funcional.
- *Cambio de batería:* Se procedió al reemplazo de la batería, utilizando una batería nueva y verificada, sin embargo, la pantalla continuó sin mostrar valores válidos. Se descartó así un problema asociado únicamente al suministro de energía.

- El equipo inicia con normalidad, pero entra en una fase errática con fallas graves de lectura y control que imposibilitan su uso.
- Se verifica que el display colapsa y oscurece, lo cual indica un problema crítico en el sistema de alimentación o procesamiento.

Fig. 1 Error en display

- No utilizar el equipo bajo ninguna circunstancia, ya que su imposibilidad de visualizar lecturas invalida cualquier medición realizada.
- Debido a las fallas en el sistema electrónico de visualización, así como la improvisación del sistema de retención de batería, se recomienda dar de baja el equipo.

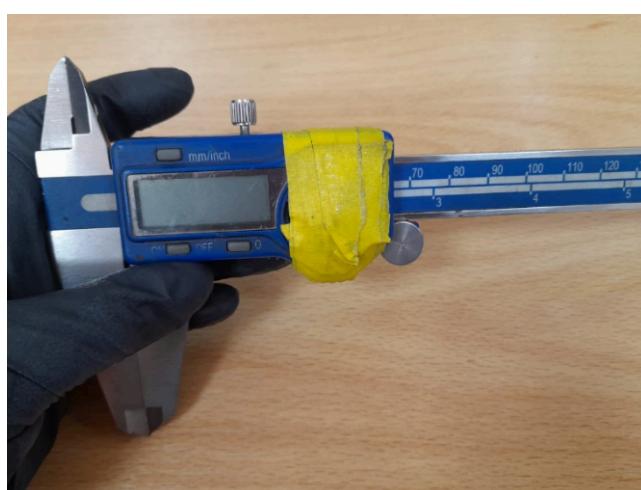
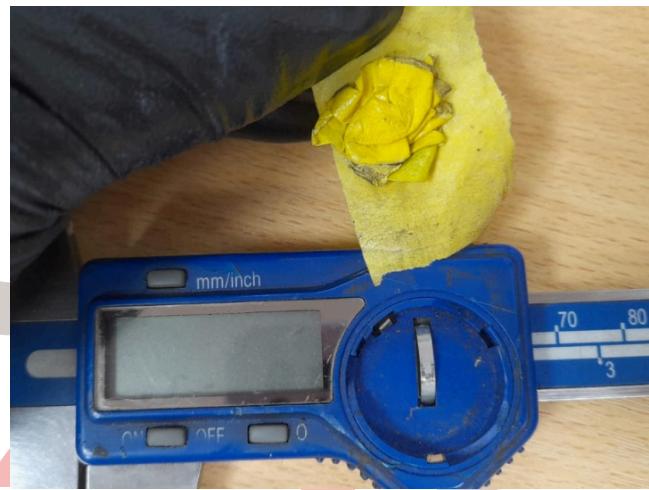
- Falta de tapa del compartimento de batería: La tapa original está ausente, se ha improvisado una cubierta utilizando cinta adhesiva a modo de tampón, lo que compromete la seguridad del contacto eléctrico y la estabilidad del suministro de energía.

- *Evaluación del compartimento de batería:* La ausencia de la tapa original del compartimento de batería y su reemplazo por cinta adhesiva genera una presión irregular sobre los terminales de contacto, lo que puede provocar intermitencia en el suministro eléctrico. Esta inestabilidad puede ser un factor contribuyente al mal funcionamiento del display, ya que los picos de voltaje o microcortes en la alimentación pueden afectar tanto el encendido como la integridad del sistema electrónico. No obstante, no se puede confirmar como la causa principal, ya que incluso al utilizar una batería nueva y ejercer presión directa, el display continúa sin mostrar señales de funcionamiento. Esto sugiere un daño más profundo, probablemente en la placa de control digital o en los componentes internos del sistema de visualización.

Fig. 2 Compartimento de batería

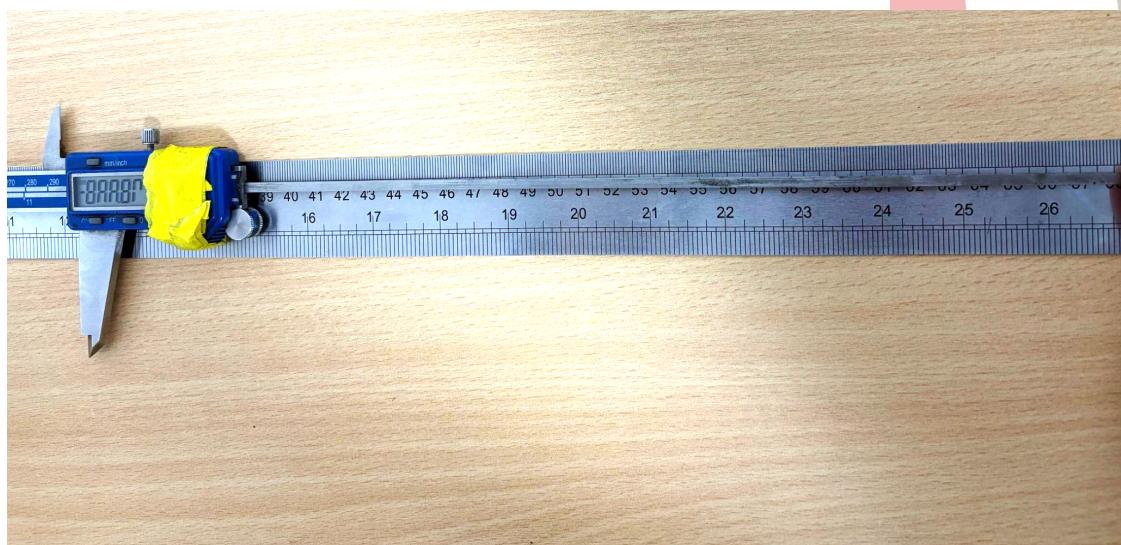
- Cuerpo del equipo: No se evidencian daños estructurales mayores en el cuerpo metálico, excepto por la varilla para medir profundidad, este presenta una desviación en el mismo el cual podría reflejar desviación en las lecturas del equipo.
- Botones de función: Se encuentran físicamente en su sitio, sin embargo, no se pudo comprobar su funcionalidad por la falla de visualización.

Fig. 3 Cuerpo del equipo (profundidad)
