# INFORME DE MANTENIMIENTO PREVENTIVO BÁSICO

Informe No.:	55869	Fecha de Mantenimiento:	2025-04-10
Propietario:	INSTITUTO NACIONAL DE METEOROLOGIA E HIDROLOGIA	Técnico de Mantenimiento:	Ing. Isaac Calle
Dirección:	E3 BLASCO NUÑEZ DE VELA N36-15 Y N36A COREA, QUITO, PICHINCHA

Equipo:	Conductímetro	Código empresa:	E.LAS.68
Marca:	WTW	Rango:	(0.000 a 1000) mS/cm
Modelo:	INOLAB TERMINAL 740P	División de escala:	0.1 uS/cm
Serie:	11280409	Ubicación:	*****

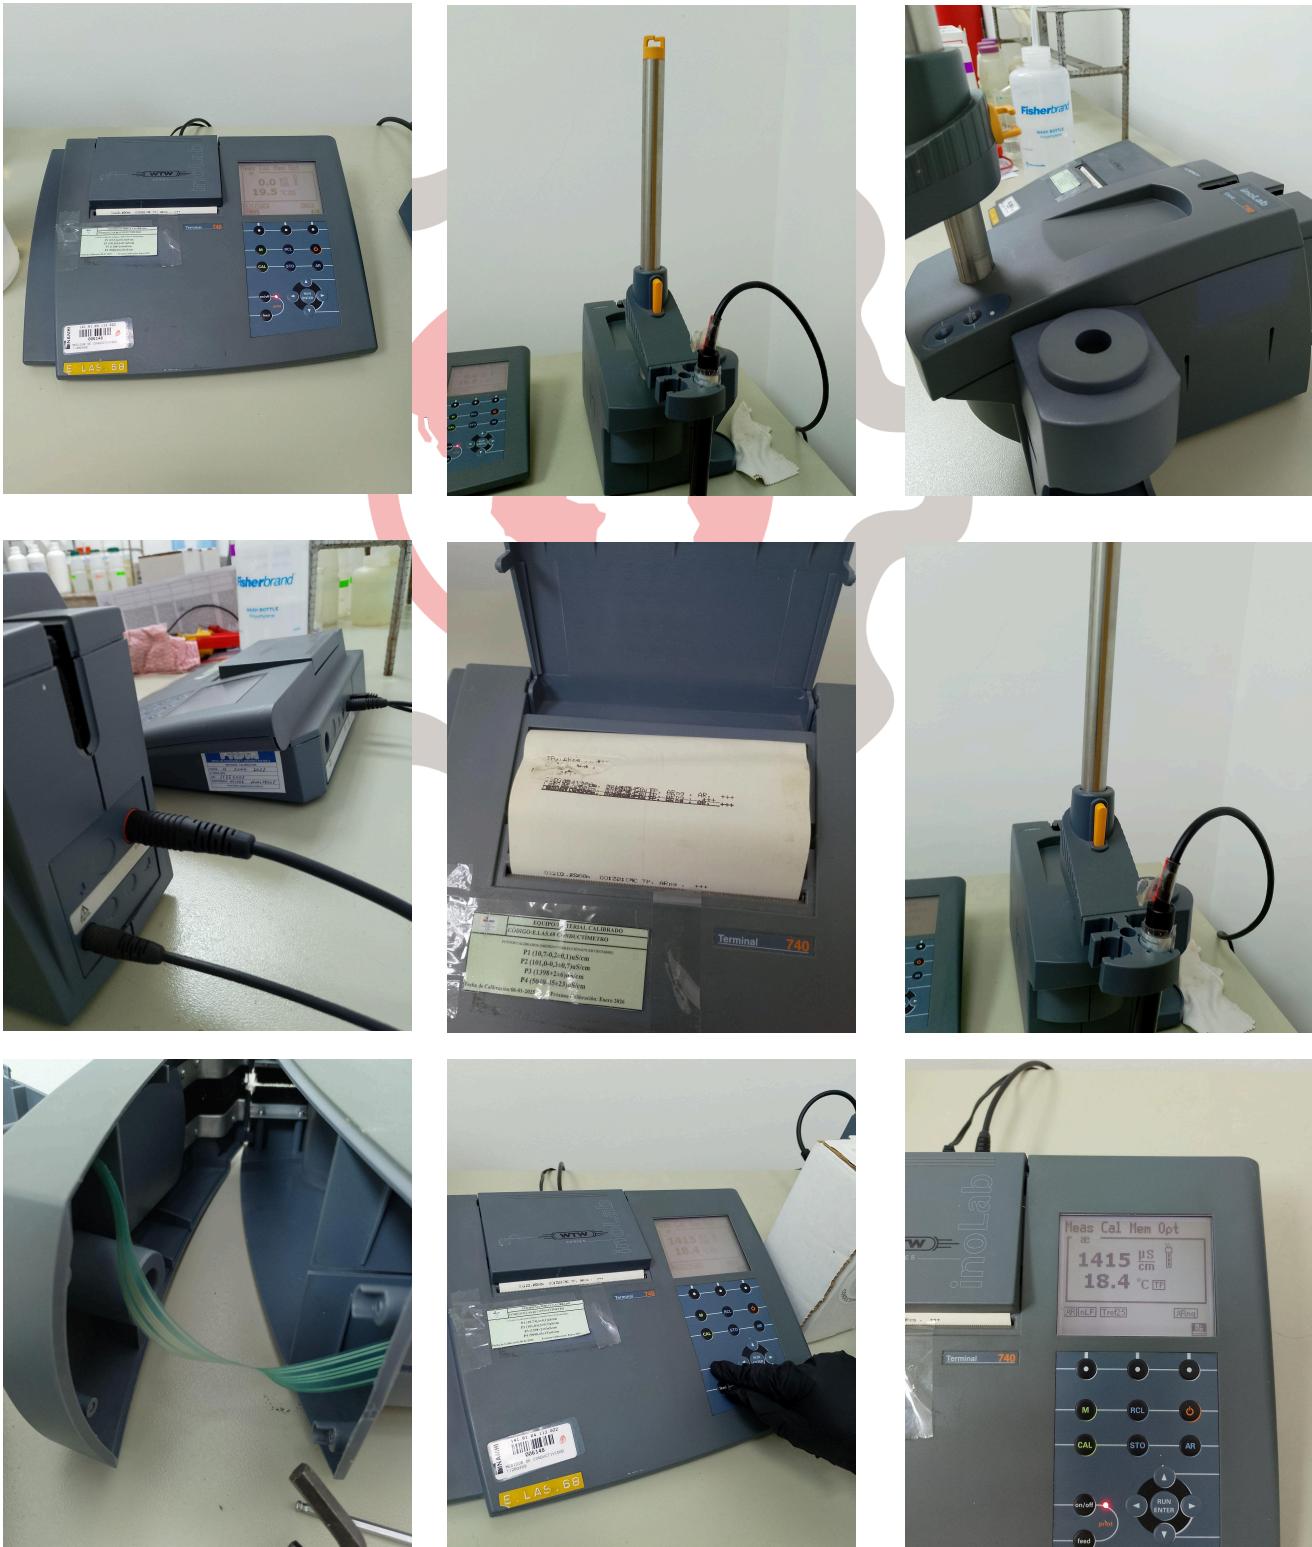
Fig. 1 Mantenimiento preventivo básico
