INFORME DE MANTENIMIENTO

REVISIÓN TÉCNICA

Informe No.:	58337	Fecha de Revisión:	2025-06-30
Propietario:	MAXIPAN S.A.	Técnico de Mantenimiento:	Ing. Isaac Calle
Dirección:	JOSE ANDRADE OE1-284 Y JUAN DE SELIS, QUITO, PICHINCHA

Equipo:	Medidor de pH	Código empresa:	CO-2021-098
Marca:	HANNA INSTRUMENTS	Rango:	0 a 14 upH
Modelo:	HI 98160	División de escala:	0.01 pH
Serie:	645821	Ubicación:	Laboratorio

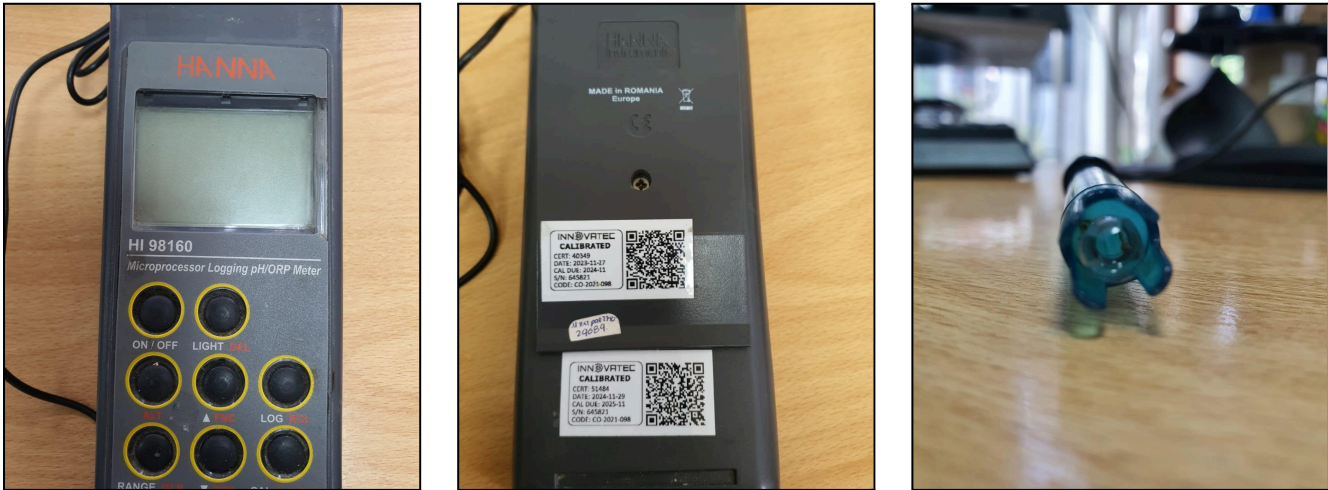
Fig. 1 Vista general del equipo

El equipo no presenta ningún daño en su exterior, se comprueba que el equipo enciende, las lecturas se visualizan de forma intermitente. El sensor principal de pH al entrar en contacto con los diferentes tipos de Buffer de referencia no registra los valores correctos, se realizan pruebas con varios elementos líquidos y el equipo refleja valores alejados a la lectura de los patrones. El

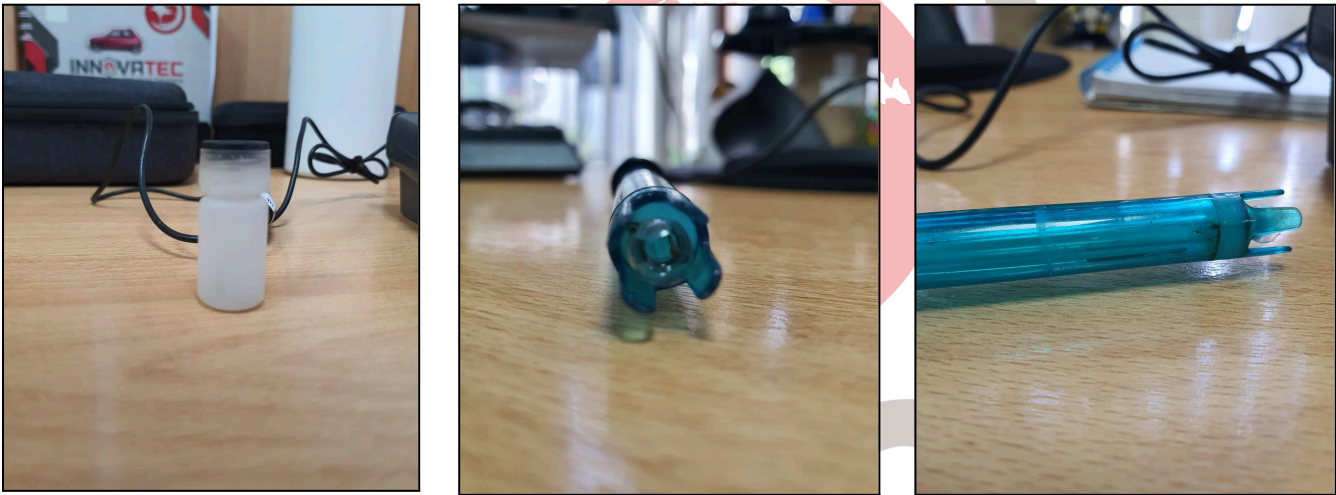
Fig. 2 Electrodo

Se realiza inspección y pruebas al sensor de pH, se determina que tiene daño en la sonda de contacto. El electrolito interno está separado, esto afecta a la medición e indica un deterioro interno. Debido a que la cubierta protectora con solución de almacenamiento (KCl), no se encuentra es muy probable que esto provocó el secado de la membrana.

Durante la inspección visual y funcional del sensor de pH, se identificó un daño evidente en la sonda de contacto, lo que interfiere directamente en la capacidad de transmitir una señal estable y confiable.

Se observó la separación del electrolito interno, lo que indica una falla estructural en el electrodo. Esta condición compromete la continuidad del circuito de medición y provoca lecturas erráticas o imprecisas.

Se verificó que la cubierta protectora no estaba presente, lo que causó la exposición prolongada de la membrana del electrodo. Esta situación favorece el **secado de la membrana sensora**, deteriorando su capacidad de respuesta y aumentando el tiempo de estabilización de la lectura.

La combinación de estos factores sugiere un **deterioro irreversible del electrodo**, afectando gravemente su sensibilidad, exactitud y repetibilidad. Este tipo de daño no puede ser corregido con limpieza ni recalibración.

Dado el estado avanzado de deterioro y los defectos funcionales encontrados, se recomienda el reemplazo inmediato del electrodo de pH por uno nuevo, compatible con el equipo. Esto garantizará:

Además, se recomienda que el nuevo electrodo se mantenga siempre almacenado con su solución de KCl y con la cubierta protectora colocada correctamente cuando no esté en uso, para prolongar su vida útil.
