# INFORME DE MANTENIMIENTO

## REVISIÓN TÉCNICA

### LABORATORIO DE TERMODINÁMICA

| Equipo: | Picnómetro | Código empresa: | LDS-01 |

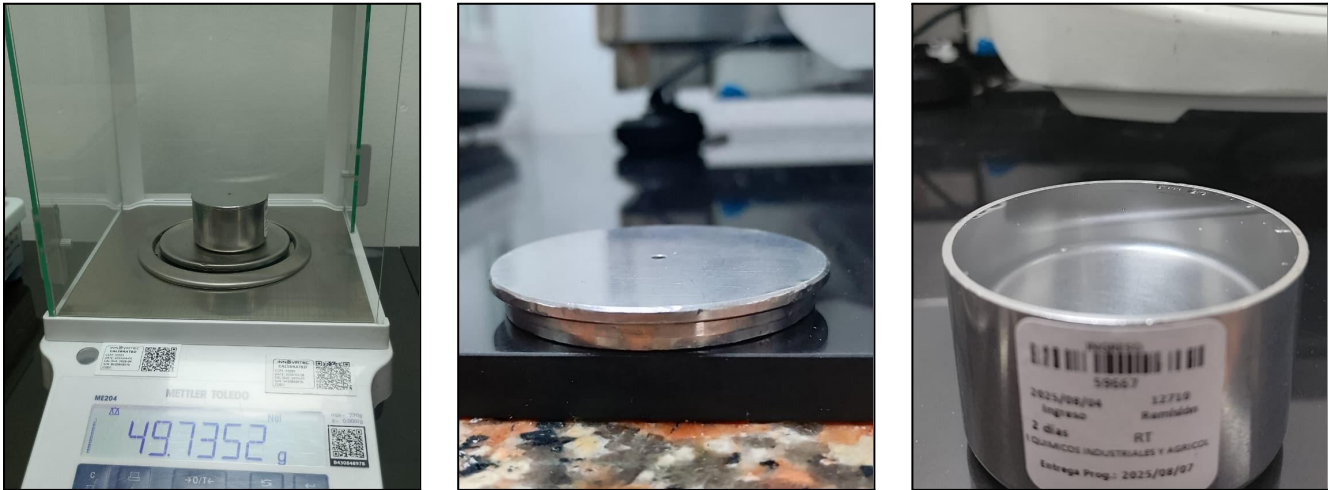
Se efectuó la inspección visual externa del picnómetro, constatándose que el cuerpo del equipo se encuentra en buen estado general. No se observaron fisuras ni daños estructurales relevantes. Resultado: **PASS**.

Fig. 1 Vista general del equipo

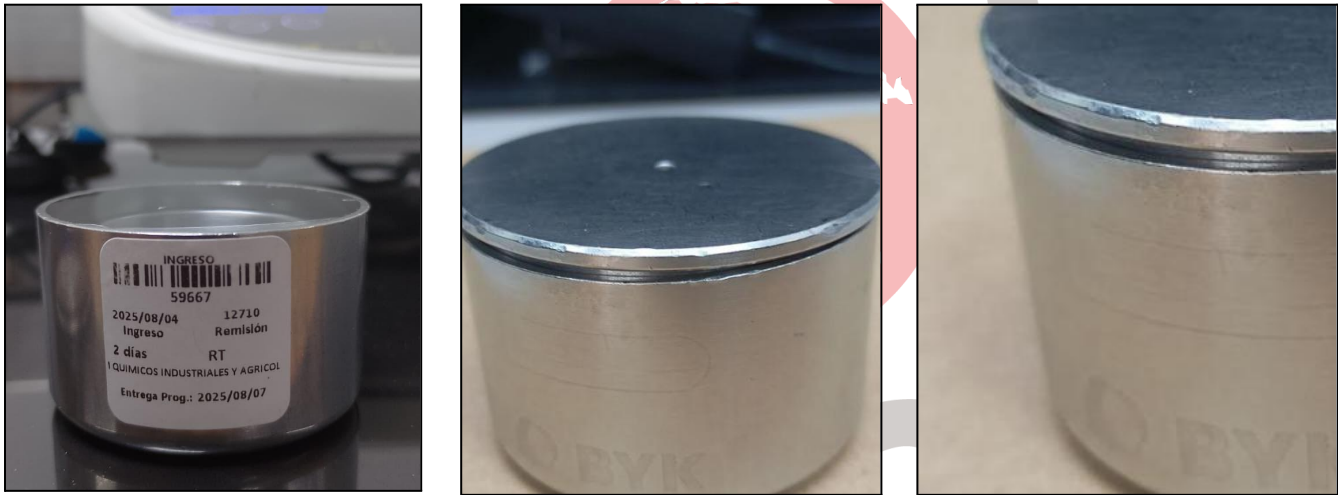
Durante la inspección se tomó en consideración que el picnómetro presentó previamente una caída. Se identificaron signos de desgaste en la tapa, los cuales podrían estar asociados al impacto recibido. Sin embargo, este detalle no afecta la funcionalidad actual del equipo.

5.1. El picnómetro se encuentra en condiciones operativas aceptables, cumpliendo con su función de medición. Se debe considerar realizar seguimiento en próximas inspecciones para verificar que el desgaste observado en la tapa no afecte la precisión ni la hermeticidad del equipo.

Fig.2 Fisura tapa

- **Seguimiento periódico:** Realizar inspecciones regulares para verificar que el desgaste en la tapa no afecte la hermeticidad ni la exactitud de las mediciones.
- **Manejo cuidadoso:** Manipular el picnómetro con precaución, evitando golpes o caídas que puedan comprometer su integridad estructural.
- **Condiciones de almacenamiento:** Conservar el equipo en un lugar limpio, seco y protegido de vibraciones o impactos.
- **Verificación metrológica:** En caso de requerir mediciones de alta exactitud, se sugiere comparar su capacidad con un patrón volumétrico certificado.
- **Reemplazo preventivo:** Considerar el cambio de la tapa en caso de que el desgaste avance y comprometa el cierre hermético.
