INFORME DE MANTENIMIENTO PREVENTIVO BÁSICO

Informe No.:	57501.1	Fecha de Revisión:	2025-05-31
Propietario:	SEIDLABORATORY CIA LTDA	Técnico de Mantenimiento:	Ing. Isaac Calle
Dirección:	MELCHOR TOAZA 2 Y AV. DEL MAESTRO, QUITO, PICHINCHA (SEDE PRINCIPAL)

Equipo:	MICROPIPETA	Código empresa:	IN.AA.PA4
Marca:	BRAND	Rango:	(100 a 1000) μ l
Modelo:	TRANSFERPETTE	División de escala:	0.1 μ l
Serie:	21K57674	Ubicación:	Laboratorio

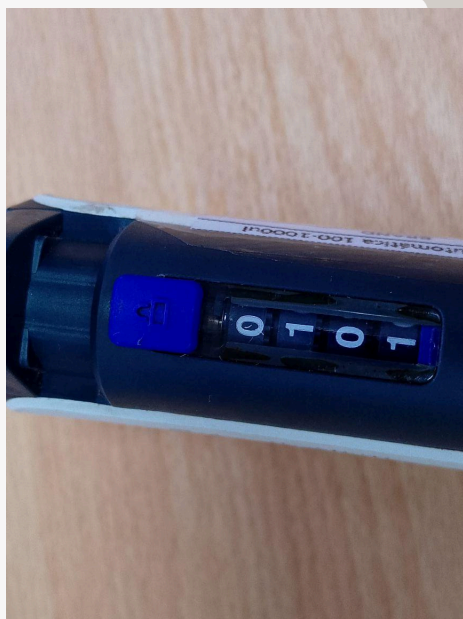
Se verificó el funcionamiento continuo del indicador de volumen y de la rueda de ajuste, confirmando una operación precisa y sin interferencias mecánicas ni fallos en la lectura del volumen. Asimismo, se efectuó la limpieza de la zona para optimizar la visibilidad de las escalas y prevenir la acumulación de partículas o residuos grasos

Fig. 3: Dial de medición

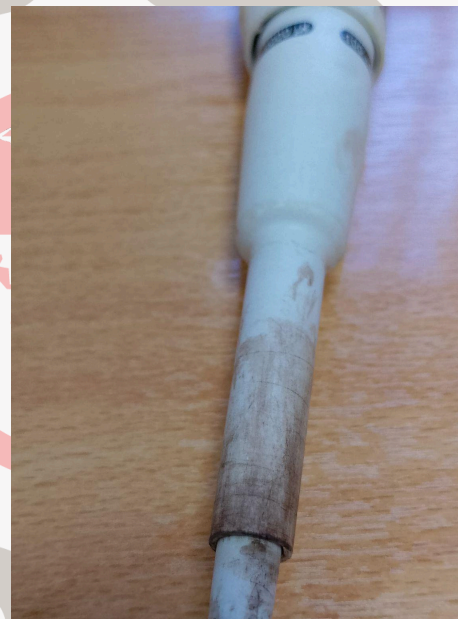
Se realizó una inspección técnica del eje y su soporte, confirmando que ambos componentes se encontraban en condiciones mecánicas adecuadas, sin evidencia de daños estructurales ni presencia significativa de contaminantes. Posteriormente, se procedió con un proceso de limpieza profunda para asegurar la compatibilidad y el acoplamiento efectivo con los elementos plásticos terminales

Se llevó a cabo la verificación funcional del mecanismo eyector, constatando su correcto desempeño en la expulsión de las puntas plásticas. Adicionalmente, se efectuó la limpieza del área circundante a fin de remover residuos o elementos que pudieran generar obstrucciones en su operación.

Fig. 4: Eje y eyector de puntas
