# INFORME DE MANTENIMIENTO PREVENTIVO BÁSICO

Informe No.:	57515.1	Fecha de Revisión:	2025-06-09
Propietario:	SEIDLABORATORY CIA LTDA	Técnico de Mantenimiento:	Ing. Isaac Calle
Dirección:	MELCHOR TOAZA 2 Y AV. DEL MAESTRO, QUITO, PICHINCHA (SEDE PRINCIPAL)

Equipo:	MICROPIPETA	Código empresa:	FQ-A5-Mi3
Marca:	TOPSCIEN	Rango:	(1 a 10) ml
Modelo:	*****	División de escala:	0.1 ml
Serie:	S10N10922083	Ubicación:	Laboratorio

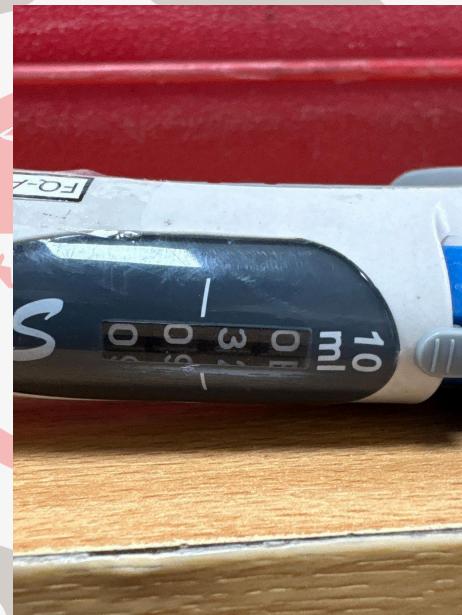
Fig. 4: Dial de medición

Se verificó el correcto funcionamiento del indicador de volumen y del mecanismo de ajuste, confirmando que ambos operan con fluidez, sin bloqueos mecánicos ni discrepancias en la visualización del volumen seleccionado. Asimismo, se procedió a la limpieza detallada del área circundante, a fin de optimizar la visibilidad de la escala y prevenir la acumulación de polvo, grasa u otros contaminantes que pudieran afectar su lectura o manipulación.
