INFORME DE MANTENIMIENTO PREVENTIVO BÁSICO

Informe No.:	57504.1	Fecha de Revisión:	2025-05-31
Propietario:	SEIDLABORATORY CIA LTDA	Técnico de Mantenimiento:	Ing. Isaac Calle
Dirección:	MELCHOR TOAZA 2 Y AV. DEL MAESTRO, QUITO, PICHINCHA (SEDE PRINCIPAL)

Equipo:	MICROPIPETA	Código empresa:	IN.AA.PA3
Marca:	BRAND	Rango:	(1 a 10) ml
Modelo:	TRANSFERPETTE	División de escala:	0.1 ml
Serie:	22K88706	Ubicación:	Laboratorio

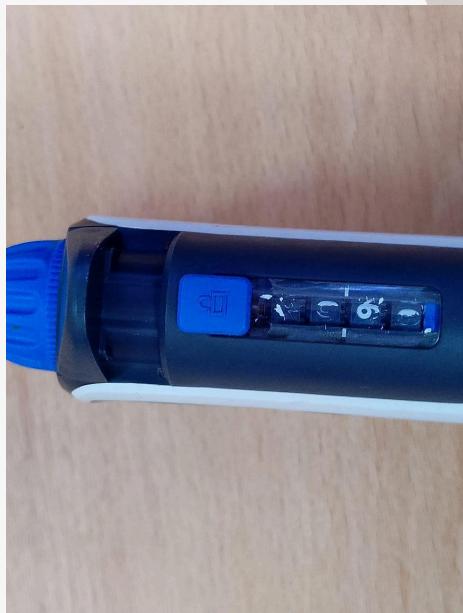
Fig. 3: Dial de medición

Se verificó el correcto funcionamiento del indicador de volumen y del sistema de regulación, comprobando su fluidez, precisión de lectura y ausencia de atascos. Las superficies circundantes fueron limpiadas para optimizar la visibilidad y prevenir el ingreso de partículas que puedan afectar la calibración.

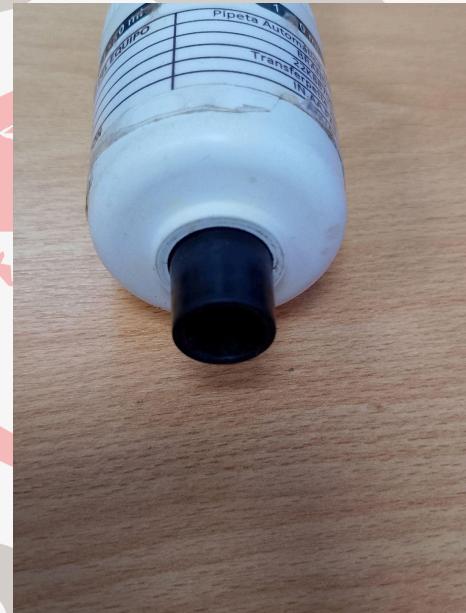
Fig. 4: Eje y eyector de puntas

Se realizó la inspección funcional del eje de desplazamiento y del soporte estructural, confirmando su alineación correcta y ausencia de holguras o residuos sólidos que pudieran comprometer la precisión del equipo. Se efectuó una limpieza detallada en la zona de acoplamiento con los componentes desechables, asegurando condiciones adecuadas para un ensamblaje confiable y sin interferencias.

Se llevó a cabo la comprobación operativa del sistema de expulsión de accesorios, constatando una respuesta mecánica eficiente y sin retardos. La zona fue limpiada minuciosamente para remover trazas de residuos o sustancias adheridas que pudieran interferir con el mecanismo de liberación de piezas.
