INFORME DE REVISIÓN TÉCNICA

LABORATORIO DE TERMODINÁMICA

Informe No.:	59809	Fecha de Mantenimiento:	2025-08-07
Propietario:	FUNDACIÓN FAMILIA SALESIANA SALINAS	Técnico de Mantenimiento:	Jonathan Fonseca
Dirección:	SALINAS / EL SALINERITO Y PANSALEOS, GUARANDA (BOLIVAR), ECUADOR

Equipo:	Termocupla/Termopar	Código empresa:	S-TOS-PIL-T001 (P2)
Marca:	*****	Rango:	0 a 180 °C
Modelo:	Tipo K	División de escala:	1 °C
Serie:	*****	Ubicación:	TOSTADORA DE CACAO

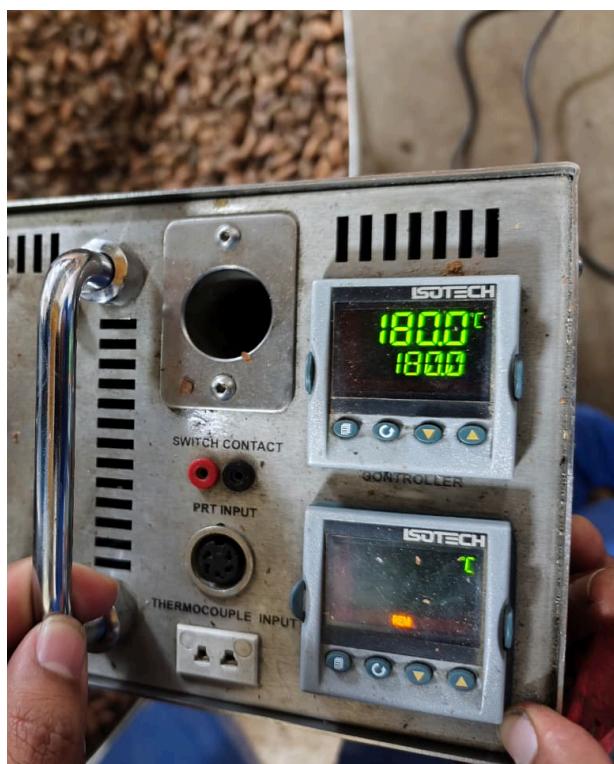
Durante la inspección visual se determina que la termocupla está rota en la unión de medición, lo cual impide que registre la temperatura real en el extremo de contacto. Además, se observó deterioro en la zona de exposición directa a la llama. La vaina protectora presenta desgaste y la unión de medición no está íntegra. En pruebas de funcionamiento dentro del horno, se confirma que la señal de salida refleja la temperatura de la zona donde incide directamente la llama, y no la del punto de control requerido por el proceso, es decir, el sensor reporta valores inestables y

- 5.1. La termocupla tipo K se encuentra en condición no operativa, debido a la rotura de la unión de medición.
- 5.2. La temperatura reportada corresponde al punto de la ruptura en contacto con la llama, y no a la zona de medición establecida en el proceso.
- 5.3. Esta condición puede generar lecturas erróneas y afectar el control térmico del horno, comprometiendo la seguridad y calidad del proceso.

Error en la medición de la termocupla

- 6.1. Sustituir la termocupla dañada por una nueva de iguales características (tipo K, con rango adecuado y protección correspondiente).
- 6.2. Implementar protección adicional (vaina cerámica o metálica) para evitar la exposición directa de la unión a la llama.
- 6.3. Validar las lecturas de la nueva termocupla contra un patrón de referencia para asegurar confiabilidad en la medición.
- 6.4. Despues de la instalación de la nueva termocupla, se recomienda realizar un proceso de calibración trazable a patrones certificados, con el fin de garantizar la exactitud de las mediciones y la conformidad con los requerimientos del proceso.
