# INFORME DE REVISIÓN TÉCNICA

| Informe No.: | 60488 | Fecha de Revisión: | 2025-09-10 |

| Equipo: | Multímetro | Código empresa: | ***** |
| Marca: | Fluke | Rango: | 1000 VAC; 1000 VDC; 500 MΩ; 10 AAC; 10 ADC |

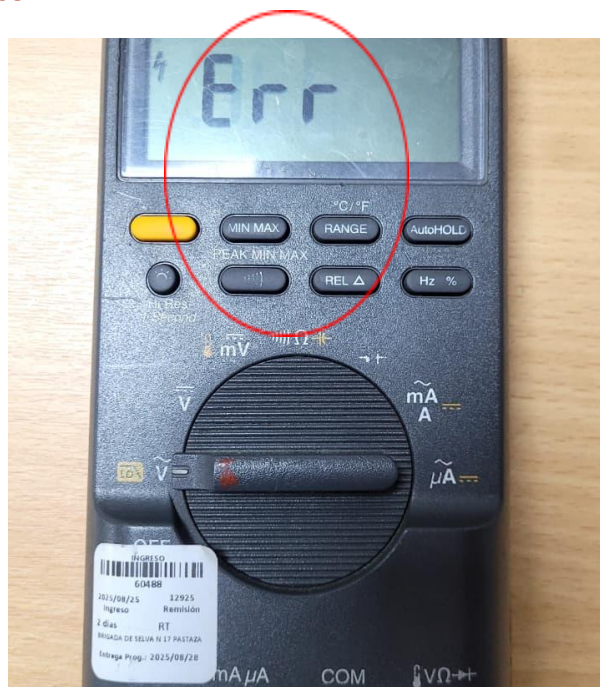
**Resultados 2do Nivel:** La placa electrónica del multímetro se encuentra en buen estado tanto sus componentes como sus canales de distribución por todo el circuito. Pero el multímetro marcaba un mensaje de error "F8-Err" el cual nos indica "Modelo no válido. Haga reparar el multímetro", que se debe entregar directamente a su proveedor que es Fluke, esto debido que puede tener un problema en su programación y solo pueden solucionar el proveedor.

**Figura 1. Mensaje del multímetro.**

- a) Se recomienda dar de baja.

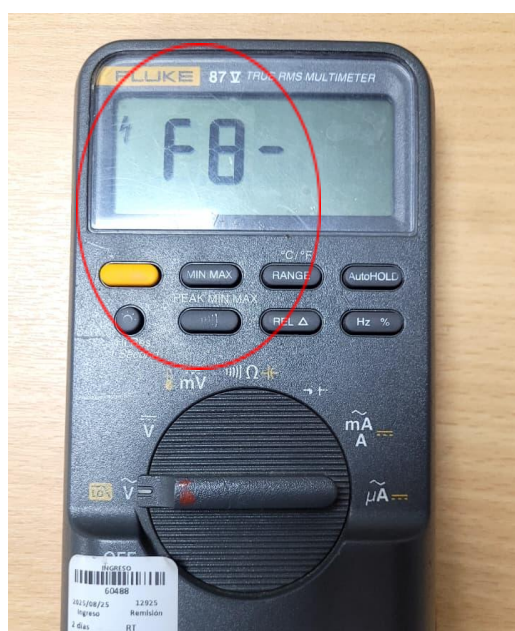
**Figura 2. Error que presenta el multímetro.**

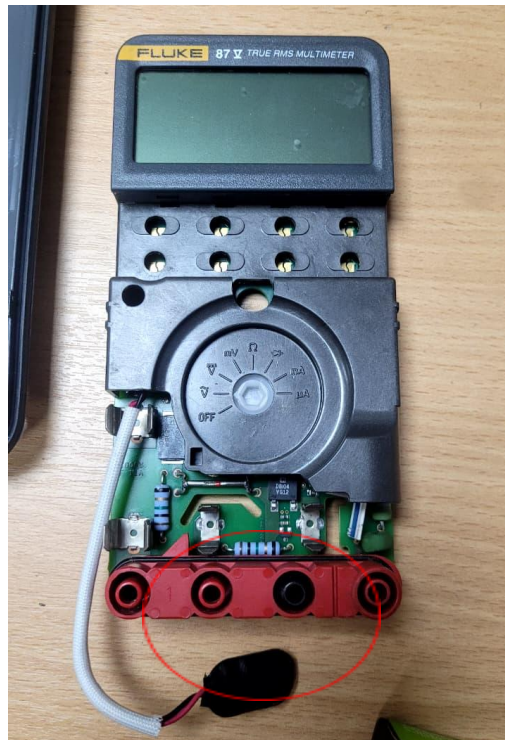
**Figura 3. Vista frontal del equipo.**
