# INFORME DE MANTENIMIENTO

## REVISIÓN TÉCNICA

| <b>Informe No.:</b> | 60799 | <b>Fecha de Revisión:</b> | 2025-09-09 |

| <b>Equipo:</b> | Tensiómetro industrial | <b>Código empresa:</b> | ***** |

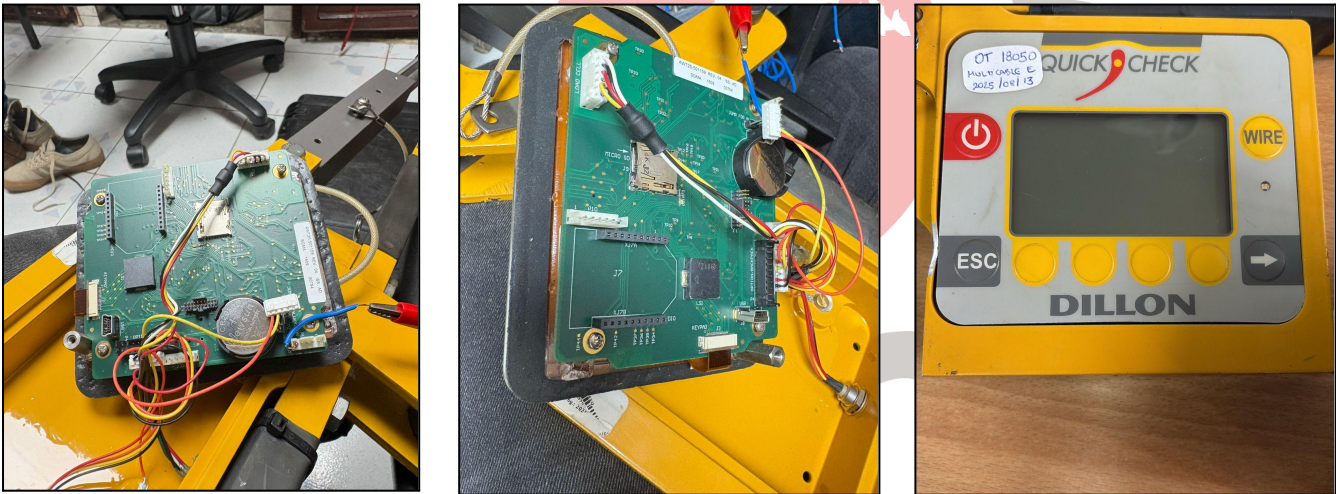
Fig. 2 Revisión placa base

Se inspeccionaron visualmente las placas electrónicas, pistas de circuito, sensores internos y puntos de conexión. No se evidencian pistas abiertas, quemaduras, componentes fisurados, capacitores inflados ni soldaduras frías a simple vista. Sin embargo, esta revisión es preliminar y no descarta fallas internas en componentes electrónicos de control o alimentación.
