INFORME DE REVISIÓN TÉCNICA

Informe No.:	60804	Fecha de Revisión:	2025-09-03
Propietario:	QSI ECUADOR S.A.	Técnico de Mantenimiento:	Jonathan Fonseca
Dirección:	KM 14.5 VÍA A DAULE- GUAYAQUIL

Equipo:	Balanza	Código empresa:	QSI-UPA-BAL-07
Marca:	CAS	Rango:	(0 a 60) kg
Modelo:	X1	División de escala:	0.005 kg
Serie:	XH22020011593	Ubicación:	UPA

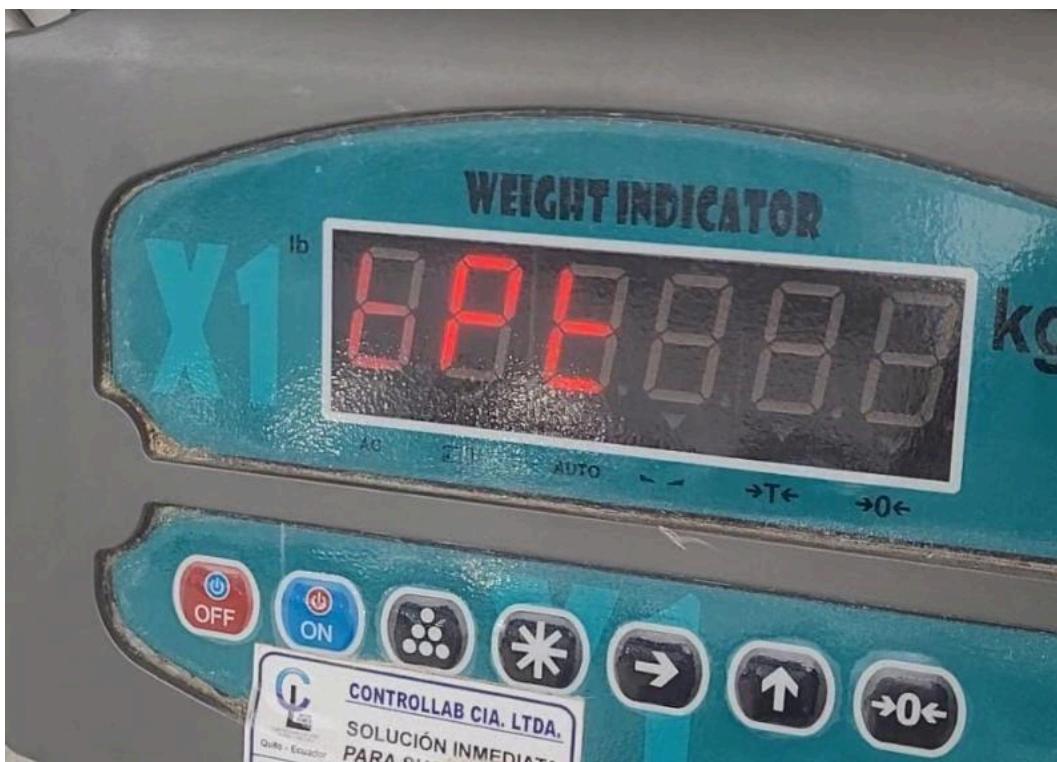
Resultados 2do Nivel: Al momento de probar el equipo se encuentra que la balanza no se mantiene estable en las medidas alcanzadas, refleja valores falsos y al momento de retirar el peso no mantiene la Tara en 0. En busca del daño del equipo se determina que la celda de carga tiene un daño interno que está provocando estas variaciones y lectura incorrectas.

Luego de la revisión se determina el daño de la celda de carga como la razón principal de la avería.

El manual del equipo indica que el error (**BPT 0**) refiere a un daño en la celda de carga o daño en su conexión eléctrica a la placa principal. Este daño pudo ser provocado (pero no se limita) por una sobrecarga de peso en la celda.

Celda de carga afectada.

- 6.1. Reparar la celda de carga no garantiza que el equipo se mantenga útil por un periodo prolongado de tiempo.
- 6.2 Debido al daño de la celda de carga se recomienda dar de baja el equipo y reemplazarlo.

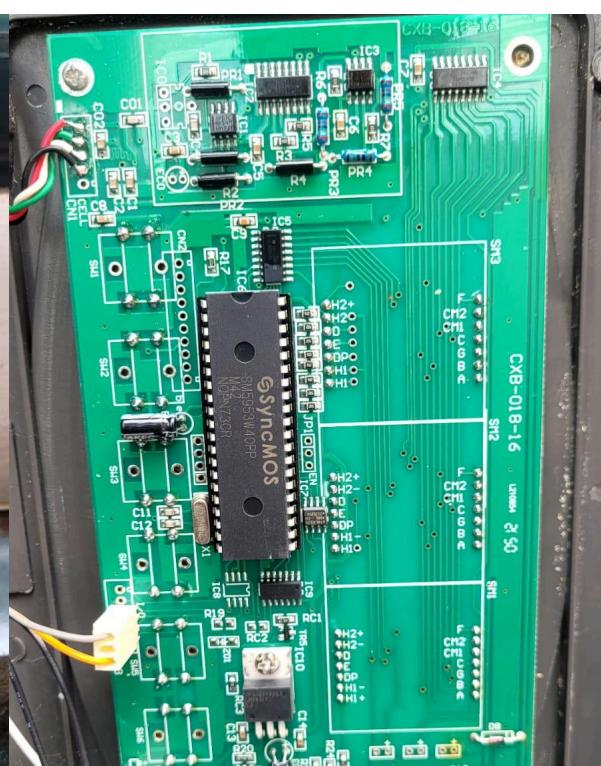
Conexiones eléctricas sin novedad
