# INFORME DE REVISIÓN TÉCNICA

## LABORATORIO DE VARIABLES ELÉCTRICAS

Informe No.:	45459	Fecha de Revisión:	2024-05-22
Propietario:	RAFAEL VASQUEZ RAMIREZ TRANSFORMADORES CIA. LTDA.	Técnico de Mantenimiento:	Ing. Mateo Borquez
Dirección:	COMITÉ DEL PUEBLO / E3 N72-92 Y ANANSAYAS, QUITO, PICHINCHA

Equipo:	Multímetro	Código empresa:	*****
Marca:	Fluke	Rango:	1000 VAC; 1000 VDC; 500 MΩ; 10 AAC; 10 ADC
Modelo:	87V	División de escala:	0.1 mV; 0.1 mA; 0.0001 Ω
Serie:	56830255	Ubicación:	*****

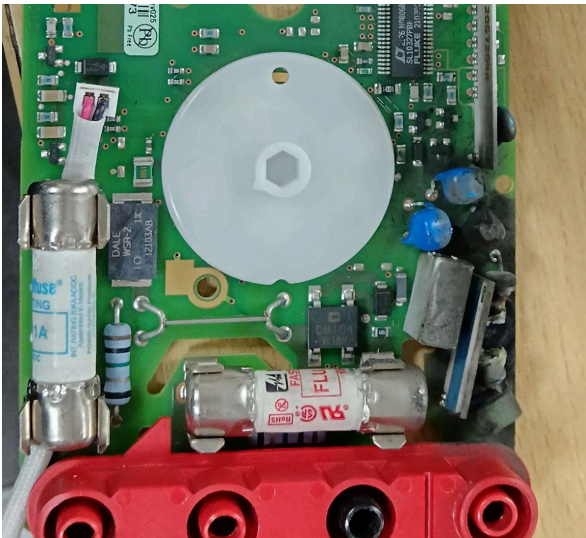
**Resultados 2do Nivel:** Se desarma el equipo para poder observar la placa interna, en lo cual, la sección que es para voltaje se encontraba quemada, esto debido a que la resistencia había explotado, pudo ser por un exceso de voltaje suministrado al equipo, por lo tanto, causó daños a los componentes alrededor aunque existen algunos repuestos de estos para otros ya se encontraban discontinuados, de tal forma, el equipo no puede tomar valores de voltaje tanto AC como DC.

**Figura 1: Placa del equipo.**

- Se recomienda dar de baja al equipo debido al daño interno que tiene.

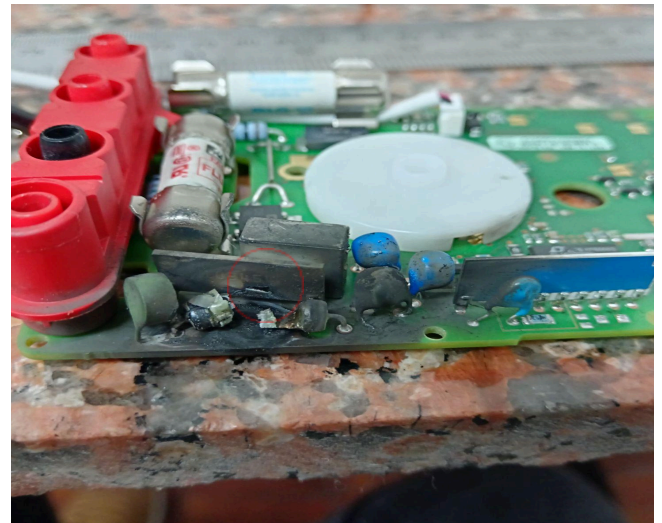
- El equipo ya no puede medir ciertos valores y si midiera tendrían un error considerable, debido al daño interno de la placa.
- Algunos componentes afectados se encuentran discontinuados.

**Figura 2: Componentes afectados.**

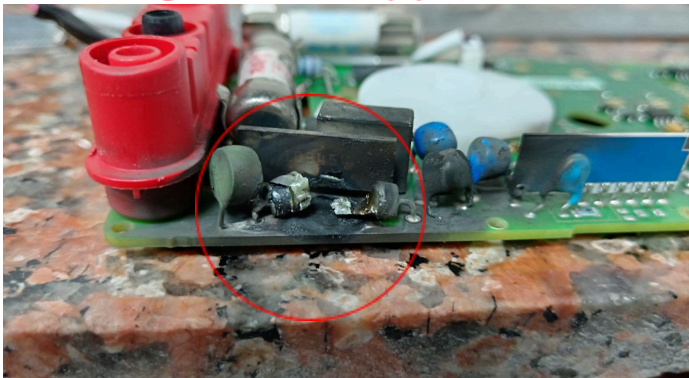
**Figura 3: Resistencia dañada.**
