# INFORME DE MANTENIMIENTO CORRECTIVO BÁSICO

| <b>Informe No.:</b> | 62083 | <b>Fecha de Mantenimiento:</b> | 2025-10-15 |

| <b>Equipo:</b> | Calefactor | <b>Código empresa:</b> | SCSFV-EBQ-21 |

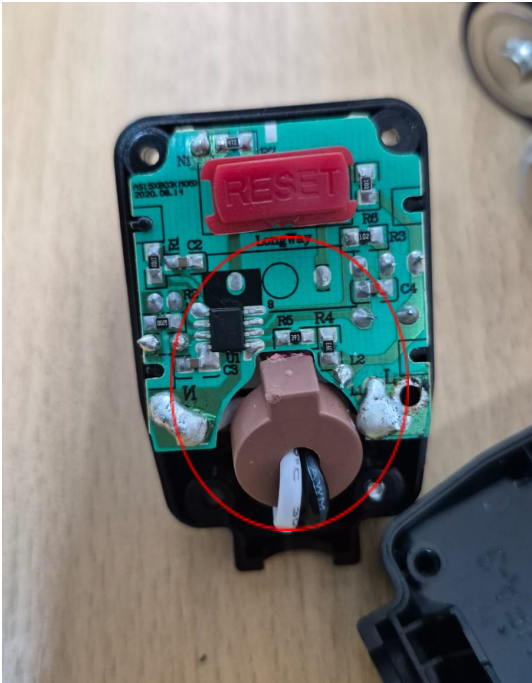
En esta etapa se identifica que el equipo no enciende, debido a que su conector tiene un protector de encendido y apagado, el cual ya no funciona adecuadamente.

Figura 1. Conector dañado.

El equipo presenta una falla en su conector que está directamente relacionado con la red eléctrica, por ende se realiza un cambio de conector. Una vez soldado el nuevo conector al equipo se realiza la prueba de encendido, el cual, salió de manera satisfactoria y su funcionamiento es adecuado

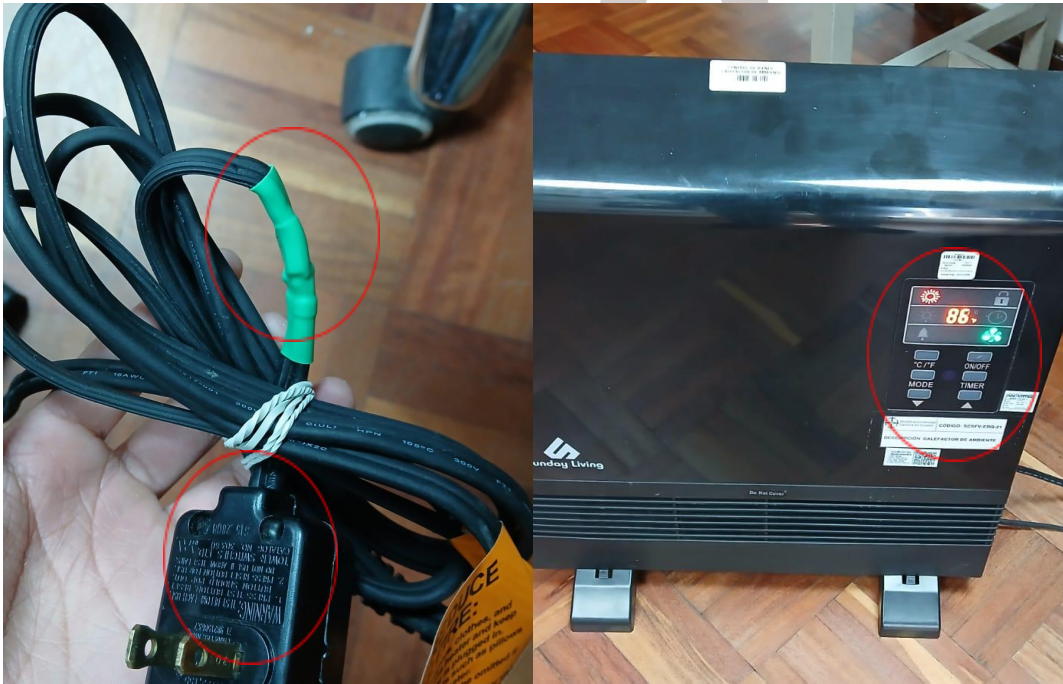
Figura 2. Nuevo conector arreglado y encendido del equipo.

- 6.1. Tener conectado el equipo a un regulador de voltaje para evitar picos de tensión y vuelva a dañarse el conector.
- 6.2. Usarlo con un regulador de voltaje.
