# INFORME DE MANTENIMIENTO PREVENTIVO BÁSICO

Informe No.:	53970	Fecha de Revisión:	2025-02-13
Propietario:	PALMERAS DEL ECUADOR S.A.	Técnico de Mantenimiento:	Ing. Patricio Llerena
Dirección:	SHUSHUFINDI / VIA LIMONCOCHA S/N Y CALLE SECUNDARIA

Equipo:	ESTUFA	Código empresa:	AC-02
Marca:	MEMMERT	Rango:	(30 a 200)°C
Modelo:	U 40	División de escala:	2 °C
Serie:	INN-53970	Ubicación:	Laboratorio

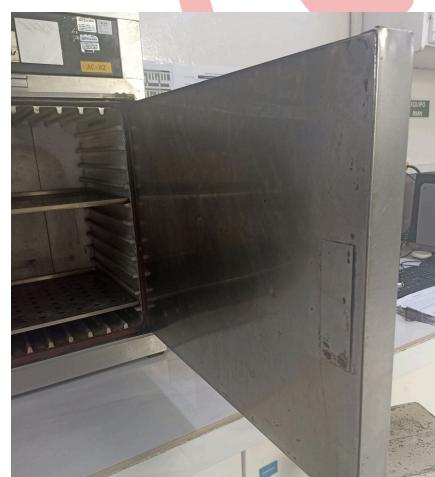
**Fig. 3 Equipo Libre de Impurezas**

Se efectuó un análisis completo del estado físico de la estufa, evaluando minuciosamente tanto sus elementos estructurales como funcionales. Todos los componentes clave, como las resistencias, los controles, la puerta, y las superficies interna y externa, fueron sometidos a una inspección detallada con el fin de detectar cualquier signo de deterioro, daño o corrosión. Como resultado de esta revisión, se confirma que no se hallaron fallos que pudieran comprometer la funcionalidad ni la integridad del equipo. No obstante, se identificó desgaste en las esquinas de las bandejas extraíbles del horno, lo cual es consecuencia del uso recurrente y el contacto repetido durante las operaciones de carga y descarga. Aunque este desgaste no afecta el rendimiento general de las bandejas, se sugiere su seguimiento para evitar futuros daños que puedan incidir en la estabilidad y seguridad durante su uso. Las partes móviles están en condiciones adecuadas, sin mostrar signos de desgaste excesivo que puedan comprometer la precisión o la seguridad operativa. Además se pudo observar una gran cantidad de residuos impregnados tanto en la parte posterior de las bandejas como en las paredes internas del equipo.
