INFORME DE MANTENIMIENTO

Informe No.:	64396	Fecha de Revisión:	2025-12-15
Propietario:	BIOCELLS DISCOVERIES INTERNACIONAL S.A	Técnico de Mantenimiento:	Ing. Isaac Calle
Dirección:	AV. SIENA 214 Y MIGUEL ANGEL, QUITO, PICHINCHA

Equipo:	Centrífuga	Código empresa:	RCE 3000004
Marca:	GEMMY	Rango:	(1000 a 4000) RPM
Modelo:	PLC-03	División de escala:	400 rpm
Serie:	807737	Ubicación:	*****

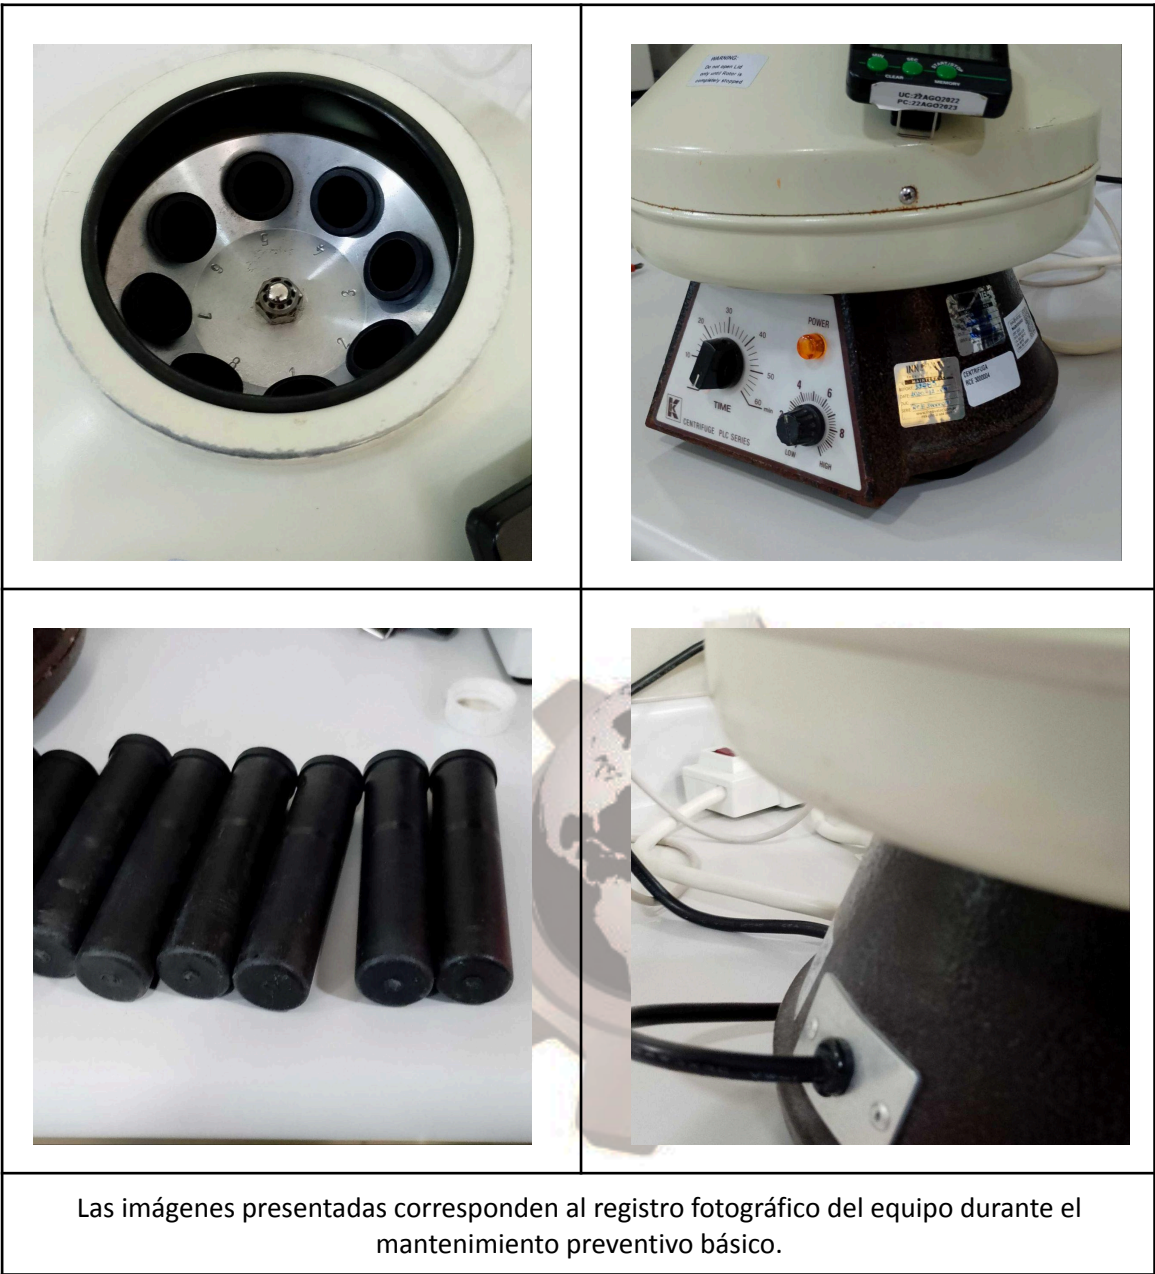
Marca: GEMMY

Las imágenes presentadas corresponden al registro fotográfico del equipo durante el mantenimiento preventivo básico.
