INFORME DE REVISIÓN TÉCNICA

Informe No.:	60774	Fecha de Revisión:	2025-12-01
Propietario:	Nicolas Miranda	Técnico de Mantenimiento:	Ing. Patricio Llerena
Dirección:	SANGOLQUÍ, SANGOLQUÍ, PICHINCHA

Equipo:	Medidor de Humedad de Granos	Código empresa:	*****
Marca:	DICKEY-John	Rango:	(5 a 45)°C (5 a 95)%HR
Modelo:	Mini GAC Plus	División de escala:	0.1 °C / 0.1%HR
Serie:	01R-15830	Ubicación:

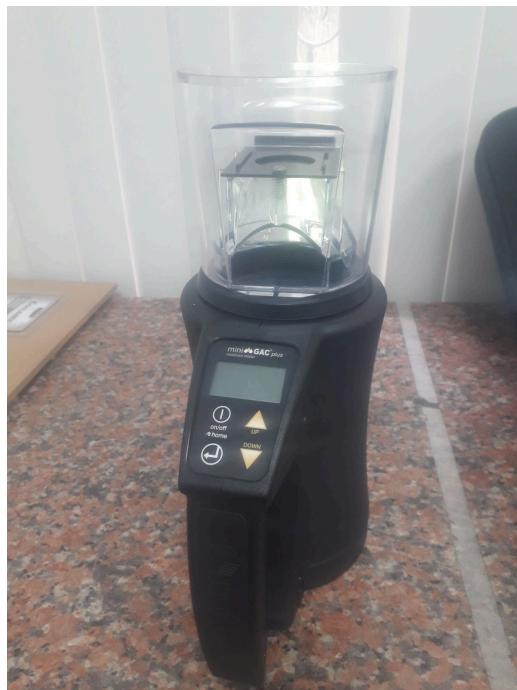
Resultados 1er Nivel: En esta etapa se pudo identificar que el equipo funciona correctamente y no presenta ningún tipo de daño en su parte superficial o externa.

Equipo en Perfectas Condiciones

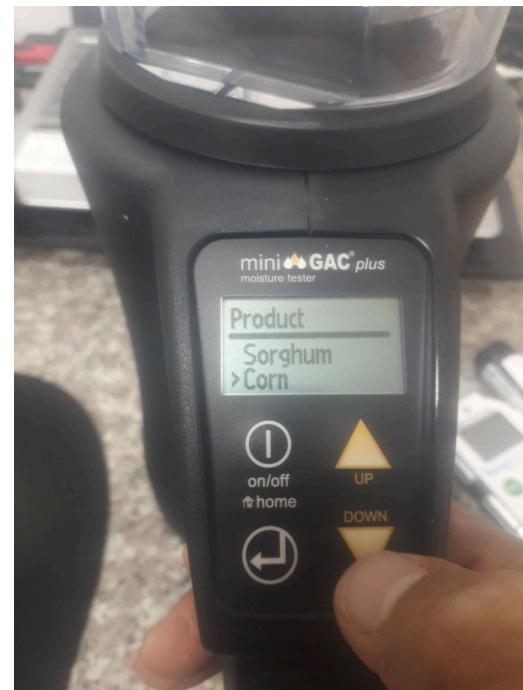
Se pudo evidenciar que el equipo no posee este tipo de Grano(Café) para proceder con la calibración respectiva. En este caso se trata de configurar el equipo para que pueda tener en su menú de tipo de granos el requerido por el cliente (en este caso Café) para lo cual se realizan los siguientes pasos:

Revisión del Menú de tipo de granos

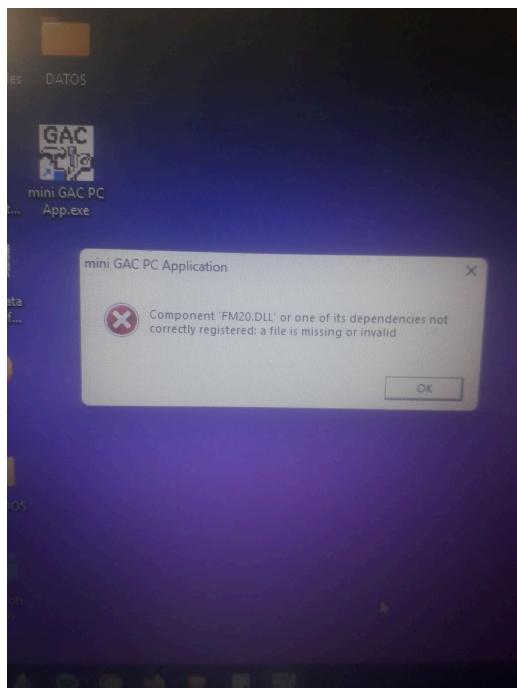
4. Una vez instalado el software se procede a ejecutarlo y se obtiene un error
5. Con este antecedente procedemos a contactarnos directamente con el fabricante del equipo, el cuál nos envía una serie de pasos a seguir en los que incluye la instalación del software y de otros archivos para corregir el inconveniente.

6. Se procede a seguir los pasos tal cuál nos indica el Fabricante.
7. Se vuelve a ejecutar el Software del equipo y se sigue teniendo el mismo error
8. Nos contactamos nuevamente con el fabricante del equipo para indicarle el inconveniente

Error al ejecutar el Software

6.1. Si el equipo se requiere calibrar en el grano específico solicitado por el cliente (Café), se debería esperar hasta que el nuevo Software este disponible y ver si en este caso es posible configurar el equipo para este grano específico.
