INFORME DE MANTENIMIENTO

Informe No.:	64114	Fecha de Mantenimiento:	2025-12-04
Orden de reparación:	R5960225	Fecha de próximo Mantenimiento:	2026-12-04
Propietario:	AVIANCA – ECUADOR S.A.	Técnico de Mantenimiento:	Jonathan Fonseca
Dirección:	Av. Republica del Salvador E10 y Pasaje N34B-311, Edif. Astana, Oficina 2 PB.

Equipo:	Test Equipment for Ram Air Turbine	Código empresa:	PGRAT1
Marca:	Testfuchs	Rango:	N/A
Modelo:	PGRAT1	División de escala:	N/A
Serie:	73739	Ubicación:	Hangar - Avianca UIO

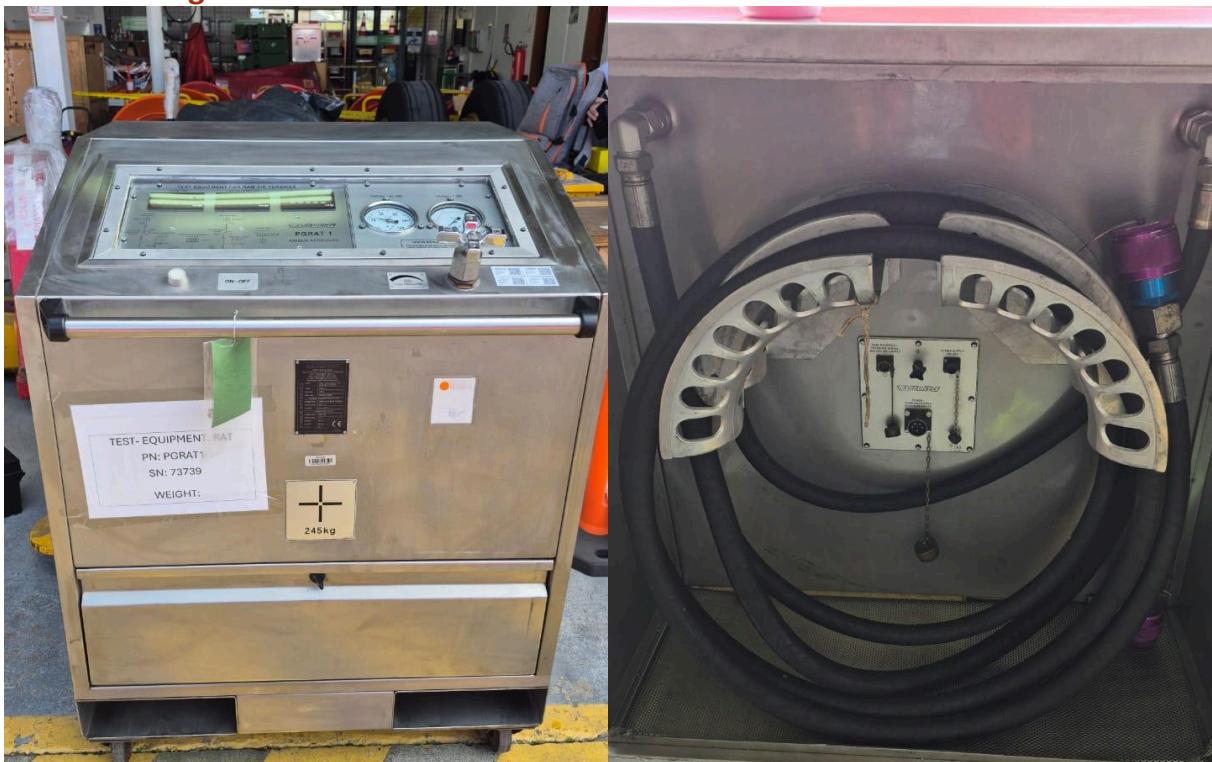
Fotografía 1. Estado superficial del equipo.

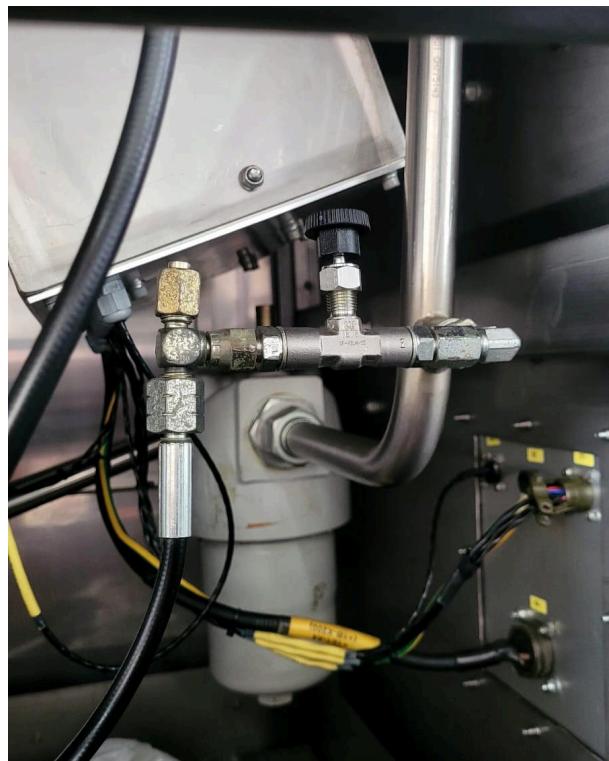
- i. Inspección de fugas en el equipo. (Se identifica un goteo mínimo en el codo que dirige el flujo hidráulico a uno de los indicadores del panel principal. Se interviene la zona mencionada para eliminar el punto de goteo. No se presentan más fugas o residuos de aceite en el exterior del equipo, no se presentan fugas en el interior del equipo).

Fotografía 2. Tubería sin filtraciones.

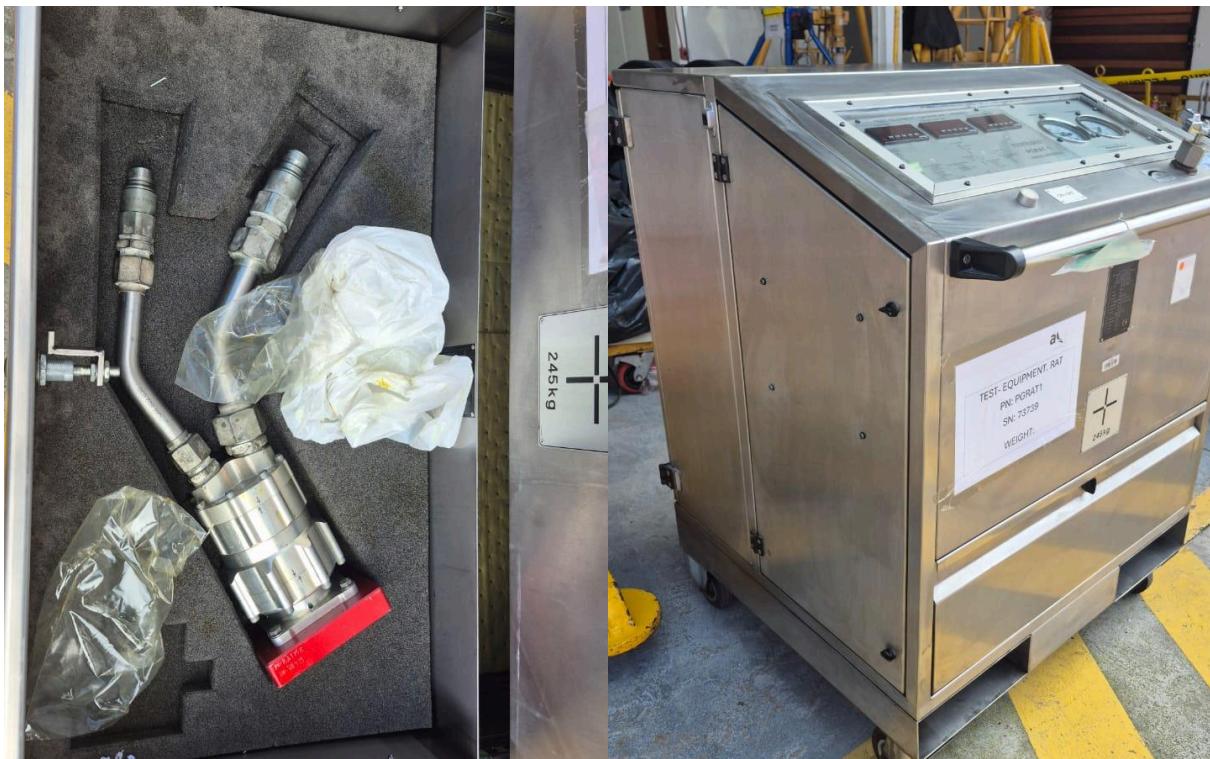
Fotografía 3. Cajón sin presencia de fugas.
