INFORME DE MANTENIMIENTO PREVENTIVO BÁSICO

Informe No.:	49750.1	Fecha de Mantenimiento:	2024-11-26
Propietario:	PONTIFICIA UNIVERSIDAD CATÓLICA DEL ECUADOR	Técnico de Mantenimiento:	Mauricio Landivar
Dirección:	AV. 12 DE OCTUBRE 1076 Y ROCA, QUITO, PICHINCHA - ECUADOR

Equipo:	Calefactor	Código empresa:	SCSFV-EBQ-21
Marca:	Sunday Living	Rango:	(15 a 30) °C
Modelo:	IPH-01S	División de escala:	1 °C
Serie:	INN-37838	Ubicación:	*****

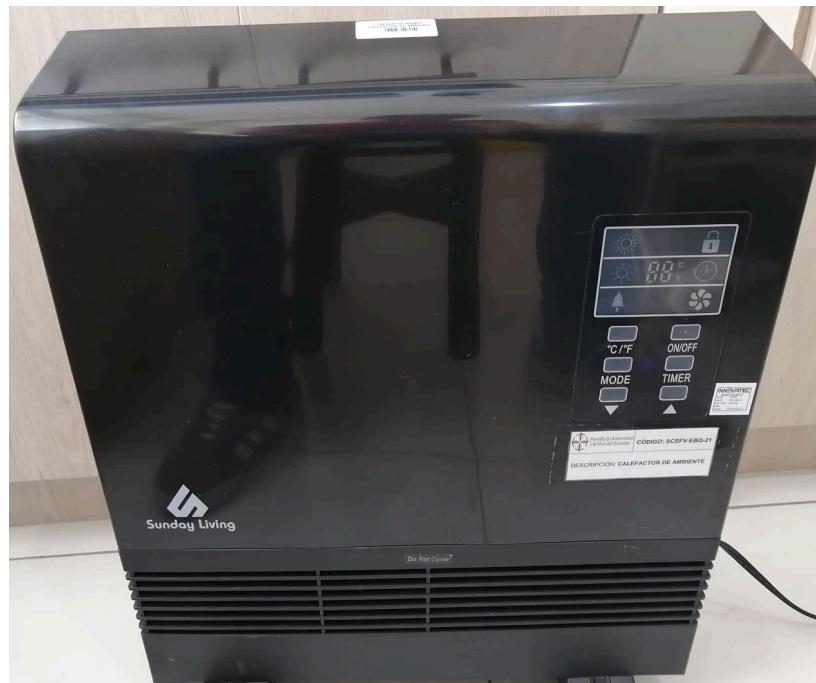
Figura 1. Vista frontal del equipo.

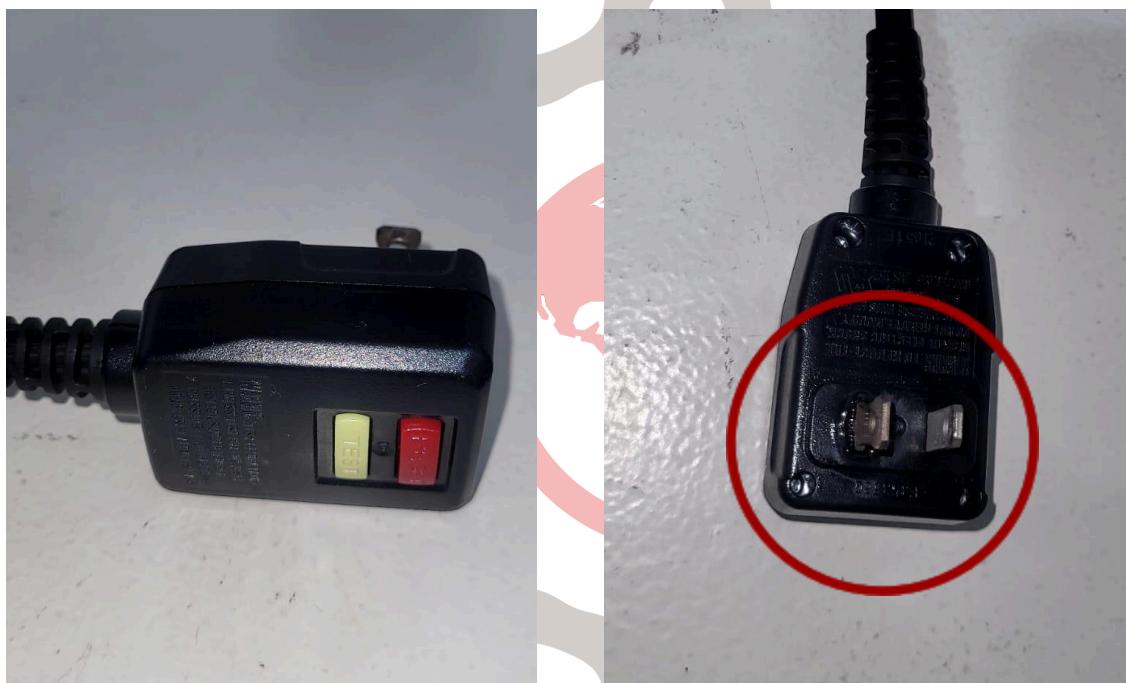
En esta etapa se identifica que el equipo no enciende por lo cual pasamos al procedimiento de revisión de partes internas y externas en busca de fallas o cortocircuito. Se determina que el equipo sufrió una sobrecarga de energía y esto provocó que el cable GFCI (cable con protección de corriente) se quemara interna y externamente por lo cual no es posible resetear la protección.

Se determina que el equipo no enciende por el daño del protector GFCI pero no se encuentra evidencia de otros daños por lo cual se recomienda reemplazar este elemento para poder realizar pruebas al equipo.

- 5.1. La reparación de este daño no está cubierta por la garantía del último mantenimiento realizado puesto que el daño se produjo por una variación de voltaje.

Figura 2. Protección GFCI quemado.

- 6.1. Se recomienda cambiar el elemento de protección para realizar nuevas pruebas al equipo.
 6.2. En caso de no localizar el mismo repuesto se recomienda cambiar el cableado por una extensión normal y colocar una protección de voltaje externa.
