INFORME DE MANTENIMIENTO PREVENTIVO BÁSICO

Informe No.:	49750.1	Fecha de Mantenimiento:	2024-11-26
Propietario:	PONTIFICIA UNIVERSIDAD CATÓLICA DEL ECUADOR	Técnico de Mantenimiento:	Mauricio Landivar
Dirección:	AV. 12 DE OCTUBRE 1076 Y ROCA, QUITO, PICHINCHA - ECUADOR

Equipo:	Calefactor	Código empresa:	SCSFV-EBQ-21
Marca:	Sunday Living	Rango:	(15 a 30) °C
Modelo:	IPH-01S	División de escala:	1 °C
Serie:	INN-37838	Ubicación:	*****

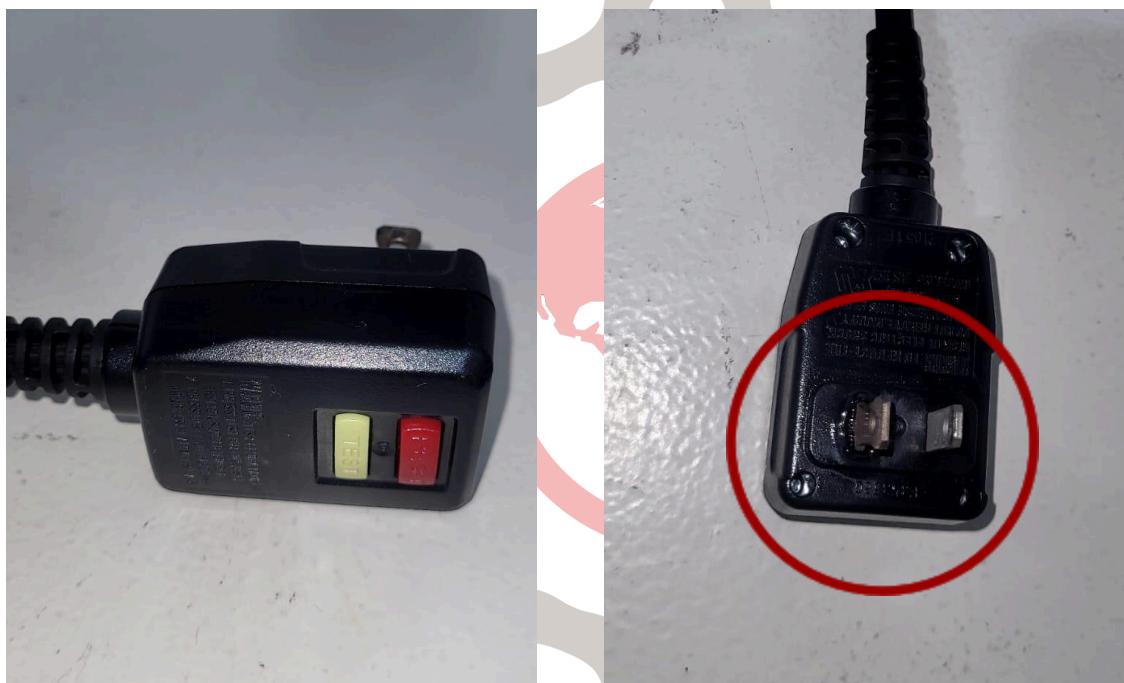
En esta etapa se identifica que el equipo no enciende por lo cual pasamos al procedimiento de revisión de partes internas y externas en busca de fallas o cortocircuito. Se determina que el equipo sufrió una sobrecarga de energía y esto provocó que el cable GFCI (cable con protección de corriente) se quemara interna y externamente por lo cual no es posible resetear la protección.

Se determina que el equipo no enciende por el daño del protector GFCI pero no se encuentra evidencia de otros daños por lo cual se recomienda reemplazar este elemento para poder realizar pruebas al equipo.

- 5.1. La reparación de este daño no está cubierta por la garantía del último mantenimiento realizado puesto que el daño se produjo por una variación de voltaje.

Figura 2. Protección GFCI quemado.

- 6.1. Se recomienda cambiar el elemento de protección para realizar nuevas pruebas al equipo.
 6.2. En caso de no localizar el mismo repuesto se recomienda cambiar el cableado por una extensión normal y colocar una protección de voltaje externa.
