# INFORME DE REVISIÓN TÉCNICA

## LABORATORIO DE MASA

| Informe No.: | 51295 | Fecha de Revisión: | 2024-12-04 |
| Propietario: | PROCESADORA AGROINDUSTRIAL MIS FRUTALES | Técnico de Mantenimiento: | Ing. Patricio Llerena |

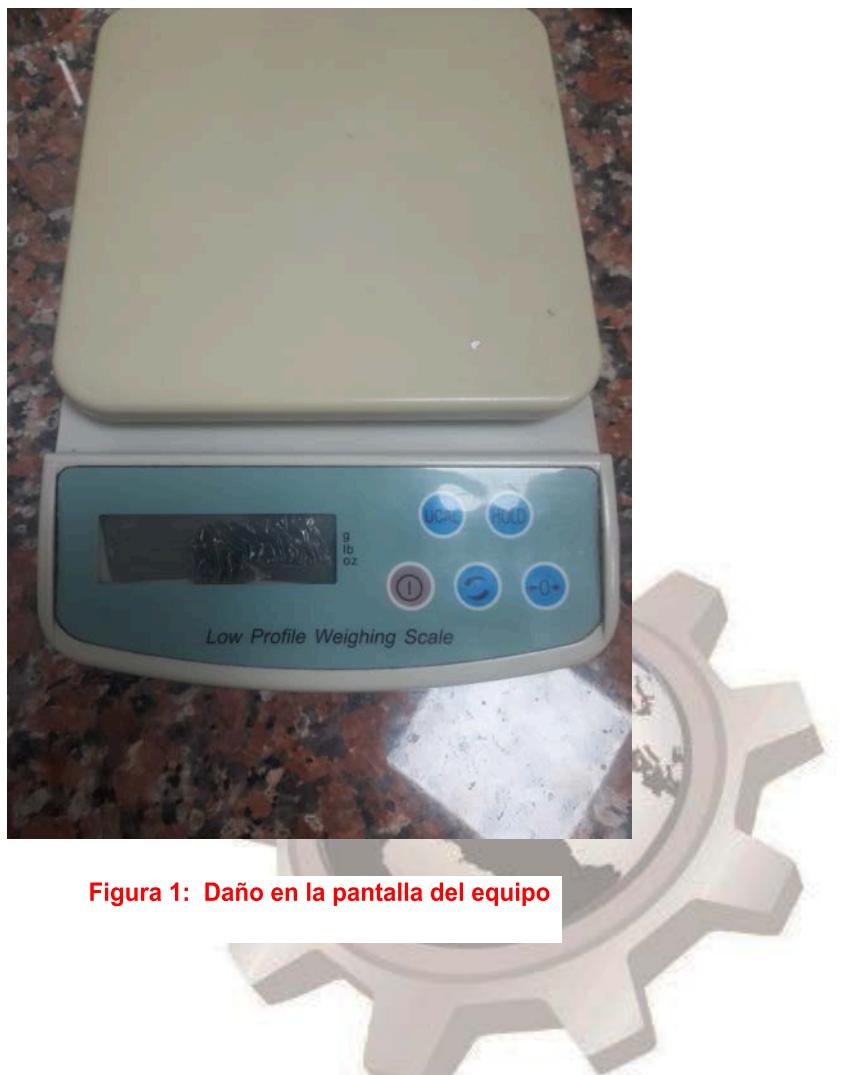
**Resultados 1er Nivel:** En esta etapa se realiza la inspección superficial del equipo, y se puede evidenciar que la pantalla del equipo se encuentra dañada.

**Resultados 2do Nivel:** El equipo a pesar de que la pantalla se encuentra dañada y no se puede visualizar correctamente los dígitos, funciona y su pesaje es correcto.

- El equipo funciona pero tiene problemas con la pantalla afectando la visualización.

Figura 1: Daño en la pantalla del equipo

- a) Se podría cambiar la pantalla, o a su vez la manera de arreglar la misma.
