# INFORME DE MANTENIMIENTO CORRECTIVO

Informe No.:	50976.1	Fecha de Mantenimiento:	2024-12-17
Propietario:	INSEPET INSPECTORES Y SUPERVISORES ECUATORIANOS DE PETRÓLEOS COMPAÑIA LIMITADA	Técnico de Mantenimiento:	Ing. Patricio Llerena
Dirección:	COCHAPAMBA / AV ALONSO DE TORRES SN Y AV EDMUNDO CARVAJAL, QUITO, PICHINCHA

Equipo:	Termómetro Digital	Código empresa:	IN-T-13-10140
Marca:	THERMOPROBE	Rango:	(-40 a 204)°C
Modelo:	TP7-C	División de escala:	0.01 °C
Serie:	7C-16381	Ubicación:

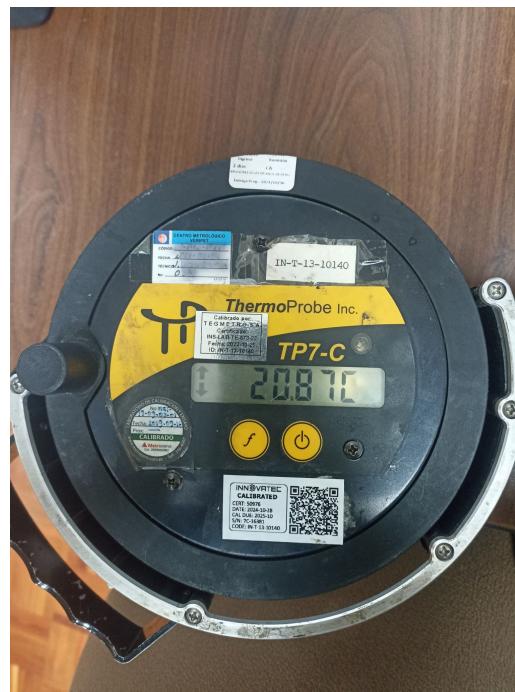
Equipo listo para ser utilizado
