Mantenimiento preventivo. Inspección de bloques, aislante y del ajuste de temperatura.

Principal:  
**IMEL QUIMICA** INNOVATECIS, S.A. **TERMODIGESTOR 9538**

Inspección General de Termodigestor

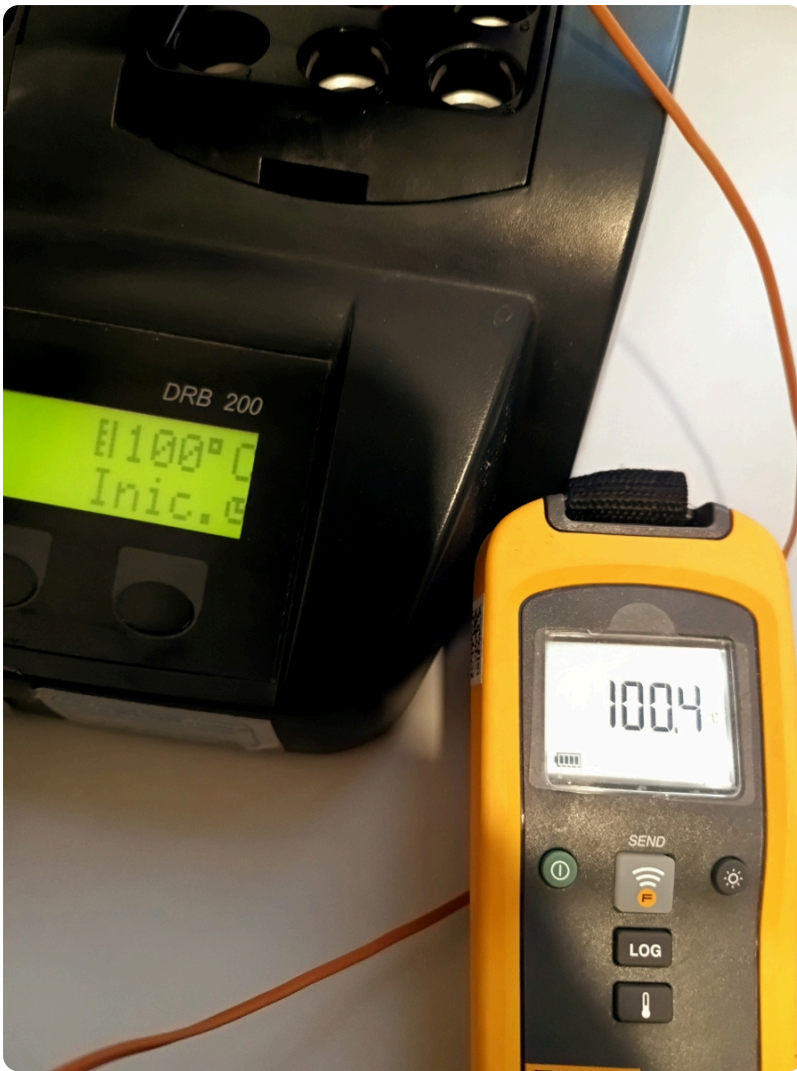
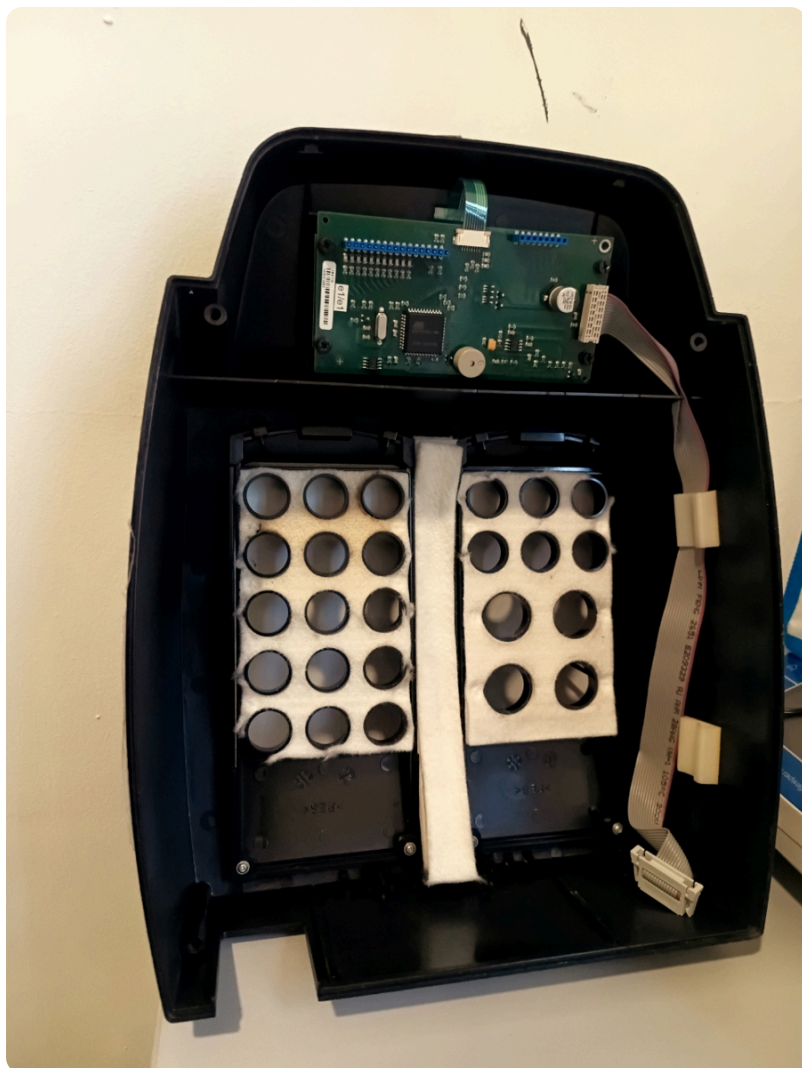
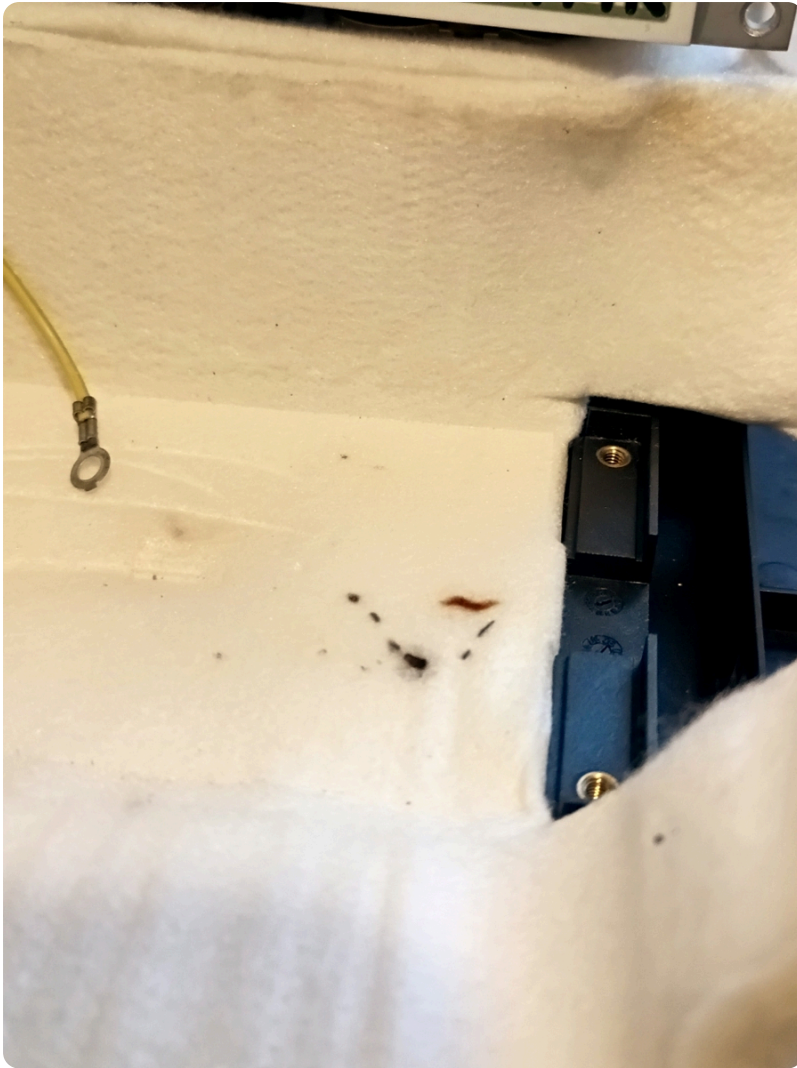
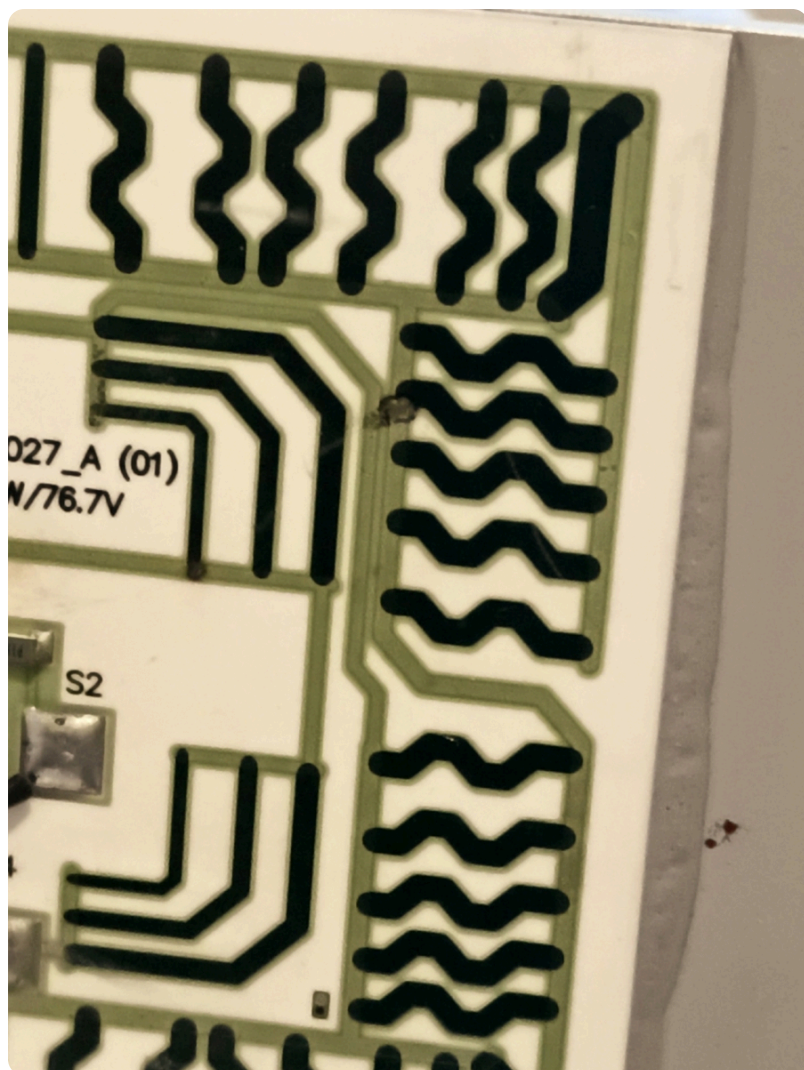
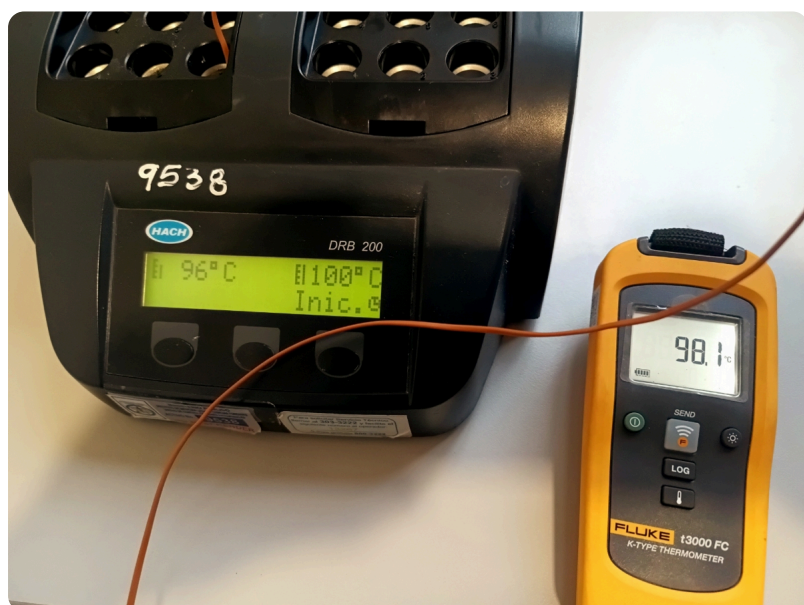
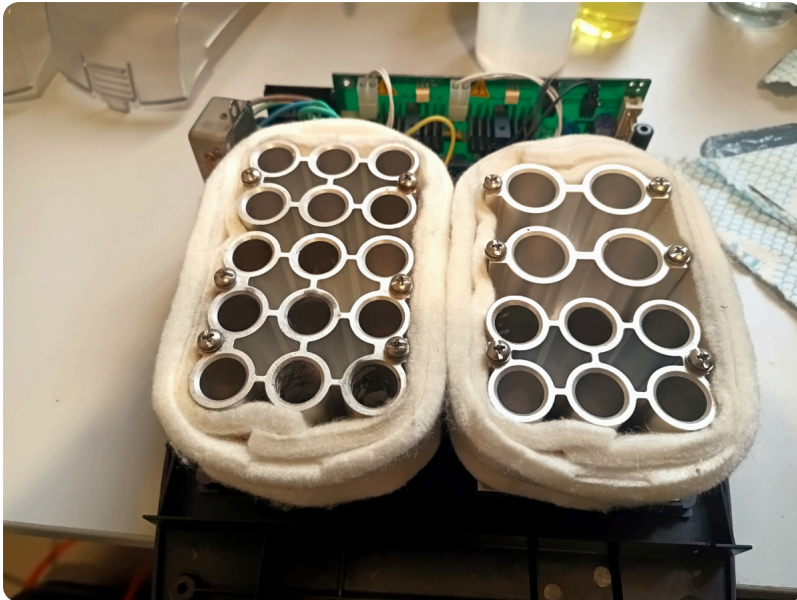
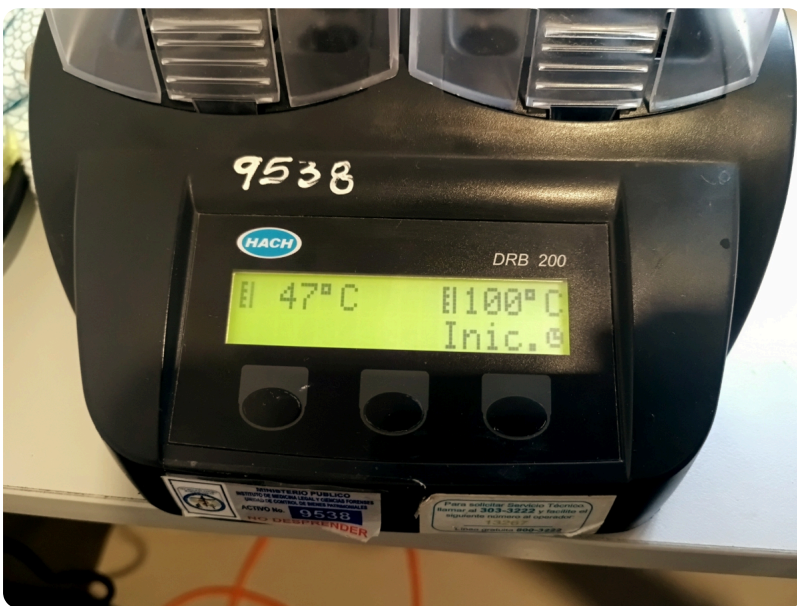
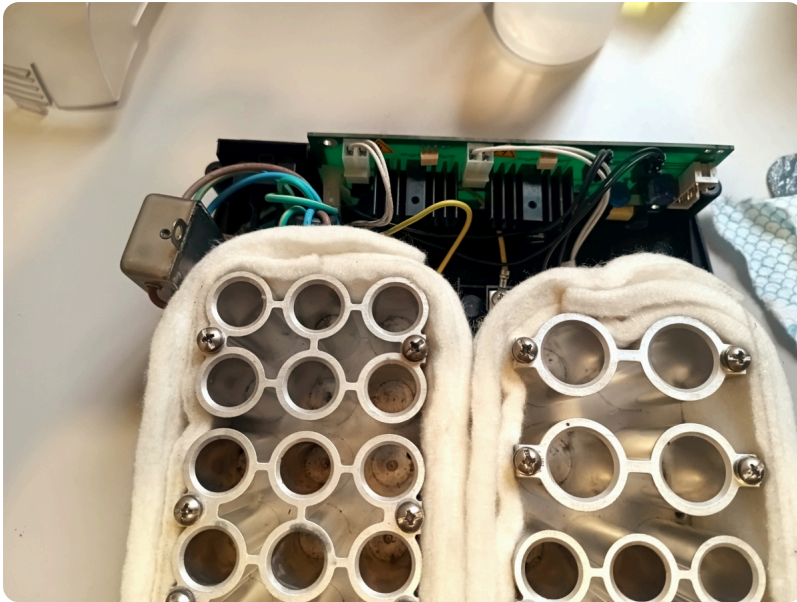
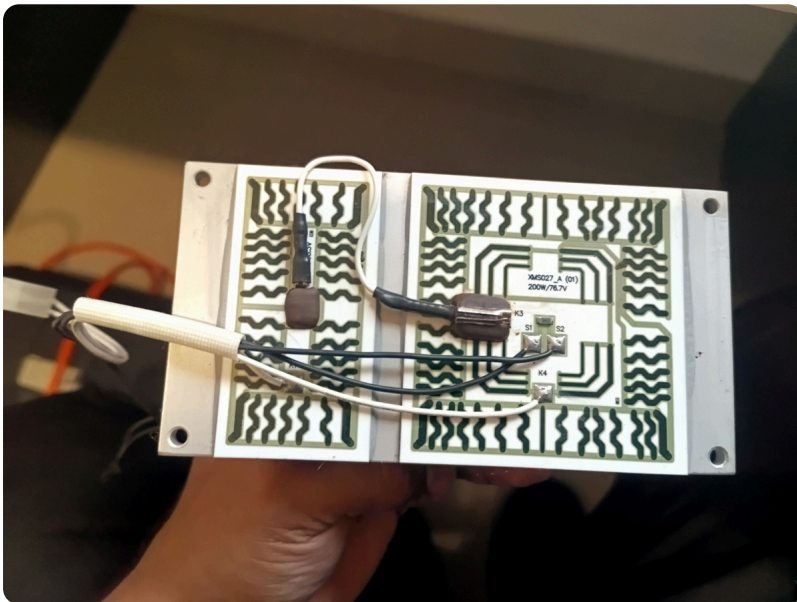
Se completa la inspección inicial realizando una prueba de funcionamiento calentando los bloques a 100 °C. Se observa que el bloque de la derecha llega a la temperatura de ajuste en el tiempo esperado mientras que el bloque izquierdo no ha llegado ni al 50% del valor del set point. Se comprueba la temperatura con medidor externo y se confirma que la lectura esta dentro de la tolerancia. Al hacer pruebas adicionales se comprueba que el bloque izquierdo mantiene un gradiente de temperatura muy alto entre los pocillos frontales y posteriores lo cual también indica un comportamiento anormal.

Se procede a realizar la inspección del bloque y se puso observar en el aislante térmico quemaduras que indican que ha existido un sobrecalentamiento en el lado de la tarjeta del calentador. Al inspeccionar la misma, se observa que existe un fallo en la tarjeta provocando que no se transfiera toda la potencia al calentamiento del bloque y en su lugar se sobrecalienta un punto en la tarjeta. Esto indica que el bloque izquierdo debe ser reemplazado.
