## INFORME DE REVISIÓN TÉCNICA

Informe No.:	51993	Fecha de Mantenimiento:	2024-12-09
Propietario:	AGENCIA DE REGULACION Y CONTROL FITO Y ZOOSANITARIO	Técnico de Mantenimiento:	Jonathan Fonseca
Dirección:	Calle Rio Baba #143 y Pasaje Rio Saloya,, SANTO DOMINGO, SANTO DOMINGO DE LOS TSACHILAS

Equipo:	Bomba de vacío	Código empresa:	LDR/23/SE/EA/006
Marca:	GAST	Rango:	(0 a 160) psi, (0 a -30) inHg
Modelo:	DOA-P704-AA	División de escala:	20 psi, 2 bar
Serie:	913005665	Ubicación:	LDR Santo Domingo, Área de Serología

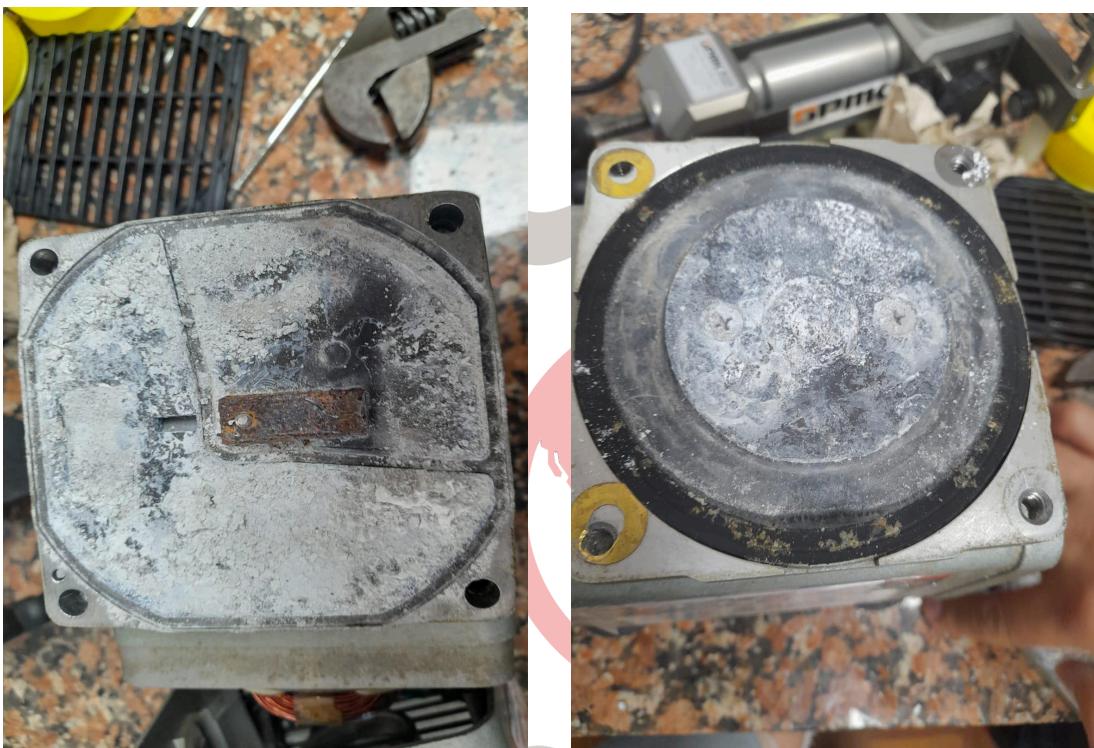
Durante la inspección del componente interno identificado como Diafragma y Cámara de succión/Presión, se observó una acumulación de material particulado de color blanco, de aspecto similar a polvo. Este material cubría la superficie interna del diafragma, las válvulas de succión, y parte de las conexiones de entrada y salida.

Se presume que esta acumulación podría ser resultado de: Depósitos de residuos sólidos presentes en el aire procesado, contaminación ambiental externa o degradación de algún componente interno como el diafragma o válvulas de sellado.

Figura 2. Acumulación de material particulado .

- 5.1. Tras la limpieza del diafragma y la cámara de succión/presión, el equipo volvió a operar de manera adecuada, recuperando su capacidad para generar vacío y presión según las especificaciones técnicas del fabricante.
- 5.2. El diafragma y las válvulas asociadas no presentaron desgaste mecánico significativo ni deformaciones que pudieran comprometer su funcionamiento.
- 5.3. El rendimiento del motor se encuentra ahora en condiciones óptimas para operación.
- 5.4. Tras la intervención, se verificó el correcto funcionamiento del motor, observando un giro continuo, fluido y sin irregularidades.

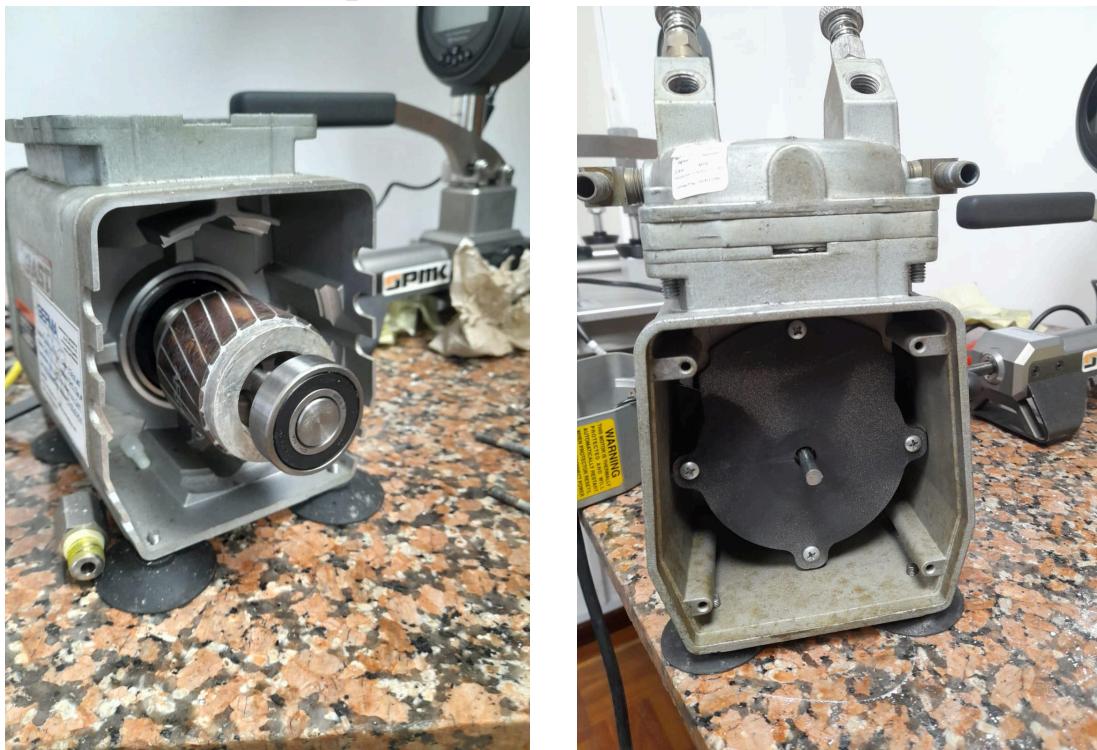
Verificación del motor eléctrico: Durante la inspección del motor de la bomba, se detectó que no giraba adecuadamente, lo que podría deberse a un fallo en la lubricación o a la acumulación de residuos en las partes móviles. Se procedió a desmontar las partes relacionadas con el sistema de transmisión del motor, realizando una limpieza minuciosa de las áreas críticas, se aplicó lubricante adecuado a las partes móviles, asegurando su correcta distribución.

Figura 3. Limpieza y lubricación.

Se realiza limpieza profunda de todas las piezas y sus componentes.
