INFORME DE MANTENIMIENTO PREVENTIVO Alcoholímetro

Informe No.:	53237	Fecha de Revisión:	2025-01-28
Propietario:	CONSTRUCCIONES Y PRESTACIONES PETROLERAS S.A. CPP	Técnico de Mantenimiento:	Ing. Isaac Calle
Dirección:	LA CORUÑA N28-14 Y MANUEL ITURREY, QUITO, PICHINCHA

Equipo:	Alcoholímetro	Código empresa:	*****
Marca:	CMI Inc	Rango:	Green (< 0.01%) Yellow (0.01% a .020% CAA*) Red (>.020% BAC)
Modelo:	AlcoBlow	División de escala:	*****
Serie:	AB148811	Ubicación:	Laboratorio

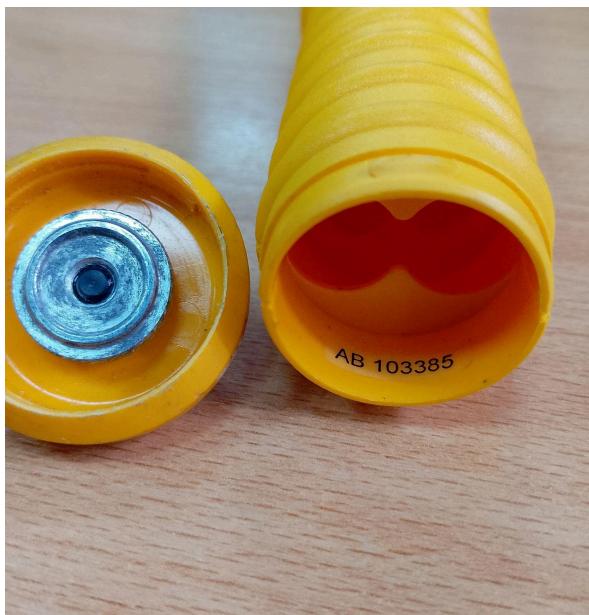
Fig. 2 Conexión batería

Durante la inspección técnica de los componentes de la batería, se detectó un desgaste considerable en las áreas de contacto, lo que impide mantener una conexión eléctrica constante. Este deterioro

interrumpe el flujo de energía adecuado, lo que podría ocasionar fallos intermitentes y afectar la estabilidad general del dispositivo. Además, la falta de un contacto eléctrico adecuado puede provocar fluctuaciones en el suministro de energía, afectando la precisión y fiabilidad del equipo. Se recomienda llevar a cabo una intervención técnica para reparar las conexiones y garantizar el funcionamiento óptimo del dispositivo.

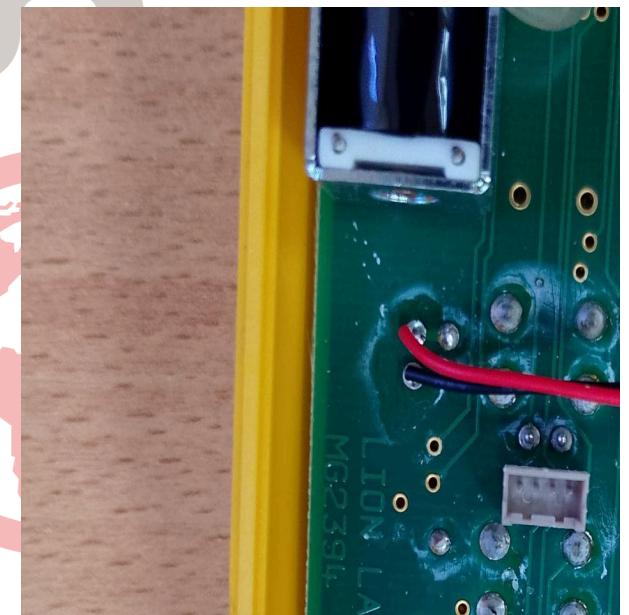
Fig. 3 Placa base

Durante la inspección de la placa base, se observó sulfatación en las conexiones, lo que sugiere que el equipo ha estado expuesto a condiciones ambientales desfavorables o a posibles fugas internas. A pesar de que la estructura del componente es aceptable, la sulfatación podría comprometer la conductividad eléctrica y afectar el rendimiento general del equipo. Se realizó una limpieza parcial de las zonas afectadas, pero se recomienda llevar a cabo una intervención más profunda para eliminar completamente los residuos y evaluar si el daño ha afectado de manera irreversible las conexiones. Dado que la sulfatación es un proceso progresivo, es crucial aplicar un tratamiento especializado en las áreas afectadas y fortalecer los controles preventivos para evitar daños adicionales y garantizar un funcionamiento óptimo del equipo.

Durante el proceso de apertura y desensamblaje del equipo, se identificaron diversas irregularidades que están afectando su rendimiento. Las condiciones observadas durante la inspección impidieron realizar una limpieza integral de la placa base, limitando la intervención técnica efectiva. Además, se encontró sulfato en los componentes internos, lo que indica un deterioro causado por daños acumulados con el tiempo. Estas anomalías sugieren fallos internos graves que requieren un análisis más exhaustivo.

El daño detectado afecta tanto la precisión de las mediciones como la fiabilidad operativa del alcoholímetro, comprometiendo su capacidad para proporcionar resultados consistentes. Esto genera dudas sobre su idoneidad para un uso seguro y efectivo. Se recomienda realizar una evaluación técnica completa y considerar la reparación o reemplazo de los componentes dañados para restaurar el funcionamiento adecuado del equipo y garantizar su precisión y fiabilidad en operaciones futuras.

5.1. Se identificaron residuos de óxido en los circuitos, lo que ha provocado un deterioro significativo en los componentes electrónicos. Este fenómeno afecta directamente la precisión de las mediciones y reduce la fiabilidad operativa del equipo. La presencia de óxido también ha comprometido la integridad estructural del dispositivo, lo que impide que cumpla con los estándares de seguridad y rendimiento requeridos. Es fundamental realizar una evaluación más detallada para determinar las medidas correctivas adecuadas, como la limpieza a fondo y la posible sustitución de los componentes afectados.

6.1 Se recomienda dar de baja el equipo debido al desgaste progresivo ocasionado por su uso prolongado, lo cual ha afectado significativamente su rendimiento y fiabilidad operativa. El tiempo de uso ha deteriorado la precisión y consistencia de las mediciones, lo que compromete la calidad de los resultados obtenidos. En consecuencia, se sugiere la adquisición de nuevos equipos que cumplan con los estándares técnicos y de seguridad necesarios, asegurando un desempeño eficiente, preciso y seguro en las operaciones futuras.
