# INFORME DE MANTENIMIENTO PREVENTIVO Alcoholímetro

| <b>Informe No.:</b> | 53239 | <b>Fecha de Revisión:</b> | 2025-01-28 |

| <b>Equipo:</b> | Alcoholímetro | <b>Código empresa:</b> | ***** |
| <b>Modelo:</b> | AlcoBlow | <b>División de escala:</b> | ***** |

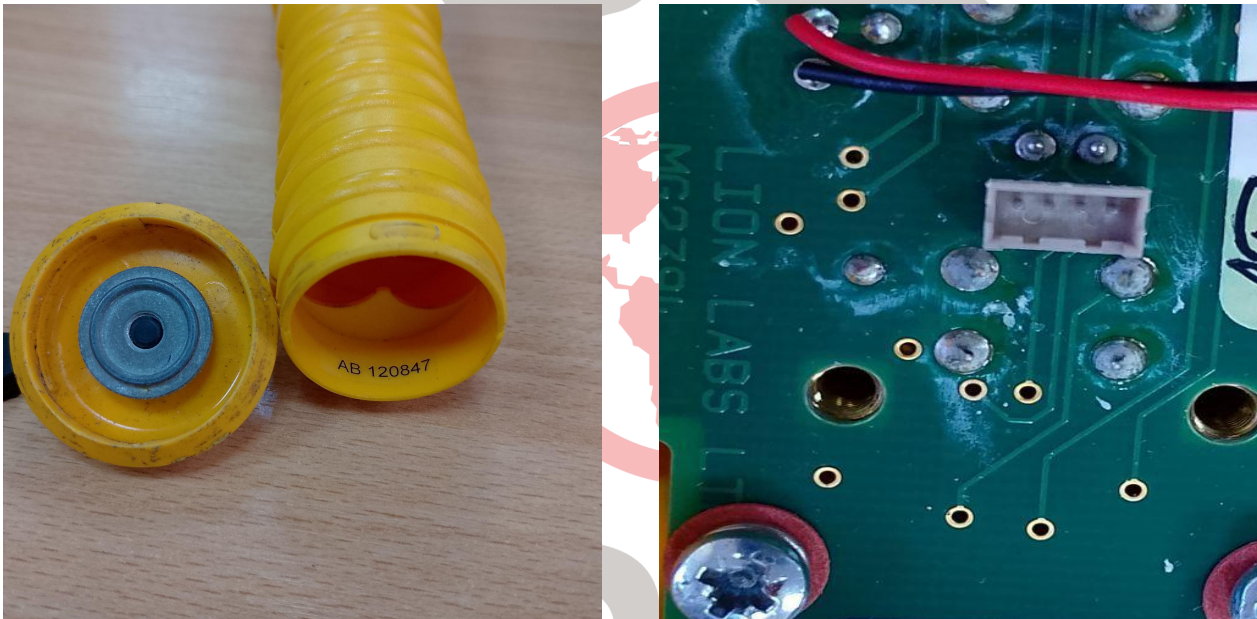
Fig. 2 Conexión batería

Durante la inspección técnica de los componentes de la batería, se observó un desgaste significativo en las áreas de contacto, lo que impide una conexión eléctrica estable. Este deterioro interrumpe el flujo de

energía al dispositivo, lo que podría generar fallos intermitentes y comprometer la estabilidad operativa. Además, la falta de un contacto eléctrico adecuado puede causar fluctuaciones en el suministro de energía, afectando negativamente la precisión y fiabilidad del equipo. Se recomienda realizar una intervención técnica para reparar las conexiones y asegurar el rendimiento óptimo del dispositivo.
