INFORME DE MANTENIMIENTO

REVISIÓN TÉCNICA

Informe No.:	53356	Fecha de Revisión:	2025-01-29
Propietario:	INDECAUCHO CIA. LTDA.	Técnico de Mantenimiento:	Ing. Isaac Calle
Dirección:	SAN JOSÉ DE AYORA / PANAMERICANA NORTE SN, CAYAMBE, PICHINCHA

Equipo:	Balanza Digital	Código empresa:	CY-PG-097
Marca:	Xilin	Rango:	(0 - 2000) kg
Modelo:	*****	División de escala:	0.5 kg
Serie:	INN-20323	Ubicación:	Dosificación

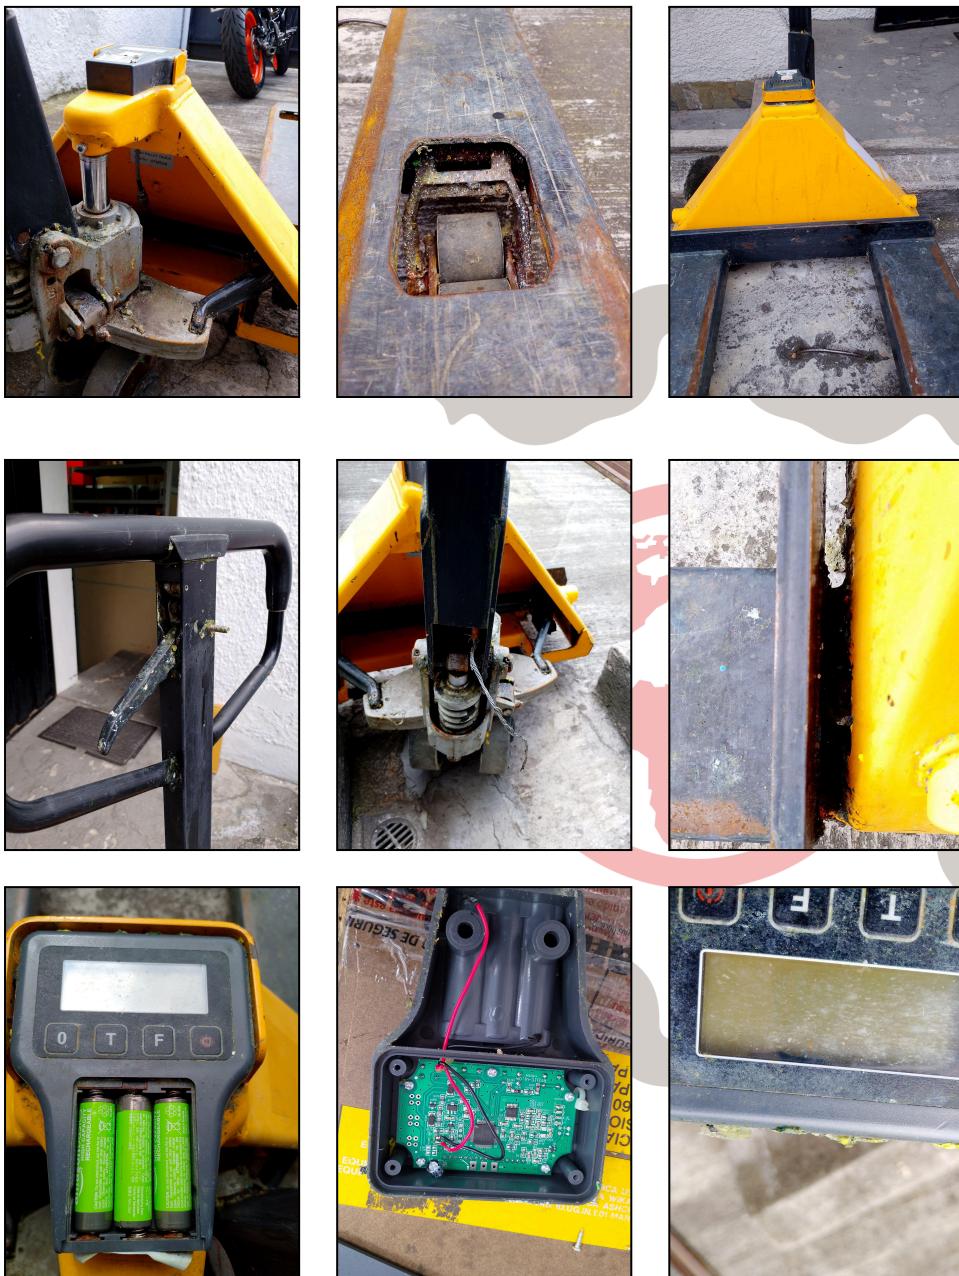
Fig. 1 Revisión Técnica

Durante la inspección superficial del equipo, se detectó una acumulación significativa de residuos de polvo en varias áreas críticas. En particular, se observó una concentración elevada de estos residuos en las superficies inferiores de las paredes de la balanza, lo que sugiere una falta de mantenimiento adecuado y frecuente. Esta acumulación puede ser indicativa de un ambiente de operación inadecuadamente controlado, lo que podría afectar la precisión y fiabilidad de las mediciones. Además, el alto contenido de suciedad presente en estas áreas plantea un riesgo potencial de corrosión y desgaste prematuro, lo que podría comprometer la integridad estructural del equipo a largo plazo.

- **Acumulación de polvo y suciedad:** Se detectó una considerable acumulación de polvo y partículas en los compartimentos internos, lo que podría afectar el rendimiento y la precisión del equipo.

- **Oxidación en conectores internos:** Se identificaron signos de corrosión en algunos conectores, lo que puede generar problemas de comunicación entre los componentes electrónicos.

- **Desgaste en cables:** Se observaron ciertos cables internos con signos de desgaste o daño superficial, lo que aumenta el riesgo de fallos eléctricos o pérdida de conectividad.

- **Aflojamiento de piezas:** Algunas piezas internas, como tornillos o soportes, presentaban un nivel de aflojamiento que puede comprometer la estabilidad y el funcionamiento adecuado del equipo.

- **Lector (Display):** Durante la inspección del equipo, se constató que la sección del lector de la balanza presenta daños, lo que compromete su correcto funcionamiento. Esta falla afecta la capacidad del dispositivo para realizar mediciones precisas, reduciendo su fiabilidad operativa.

Durante las pruebas de funcionamiento, se observó que la balanza no enciende, incluso cambiando las baterías y colocando unas en óptimo estado. Esta falla se debe a que todo el cableado se encuentra en mal estado, lo que impide el suministro adecuado de energía al equipo. Como resultado, la balanza ha sido clasificada como **NO PASS**.

- 6.1. Dado el grado de daño irreparable en los componentes clave del sistema de medición, se recomienda proceder con el reemplazo de la balanza. Esto garantizará la precisión de las mediciones y la fiabilidad del equipo en las operaciones futuras.
