# INFORME DE MANTENIMIENTO

## REVISIÓN TÉCNICA

Informe No.:	42571	Fecha de Revisión:	2024-02-08
Propietario:	Hermanos Baculima & Correa Asoconsultants Cia. Ltda.	Técnico de Mantenimiento:	Ing. Diego Collantes
Dirección:	Bellavista B20 y 10 de Agosto, Quito, Pichincha, Ecuador

Equipo:	Sonda de bulbo húmedo	Código empresa:	*****
Marca:	Delta OHM	Rango:	4 a 80 °C
Modelo:	HP3201.2	División de escala:	0.1 °C
Serie:	18030349	Ubicación:	*****

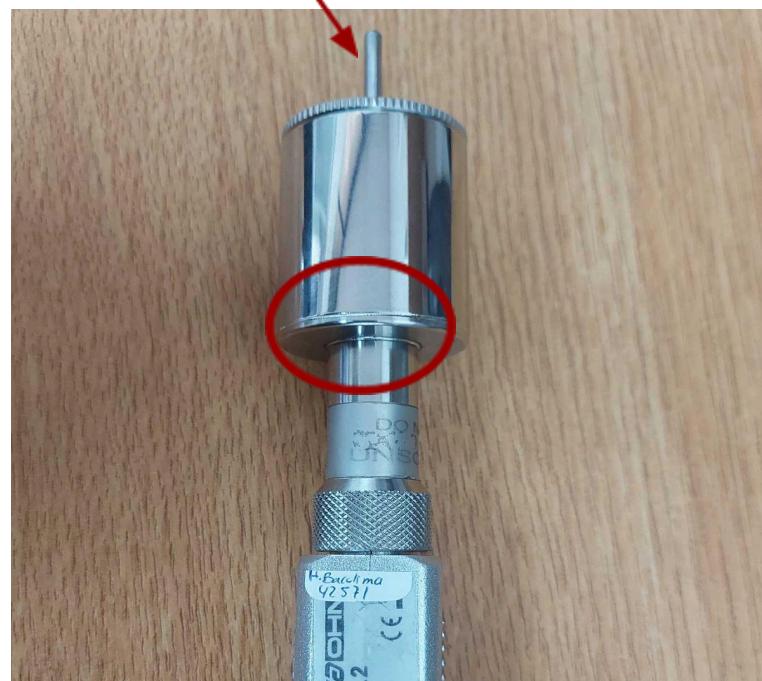
Se realiza la apertura del sensor para revisión interna en busca del posible daño del mismo. Como se puede apreciar en la **Imagen #2**, se encontró daño en el cableado interno, siendo este el causante del problema. Los 4 cables de la PRT se encuentran rotos en la unión con la punta y 2 de esos cables también están sueltos desde el conector que llega al lector.

Punta de la PRT

Punto de unión del cableado interno con la PRT

- a. Se recomienda dar de baja el equipo.

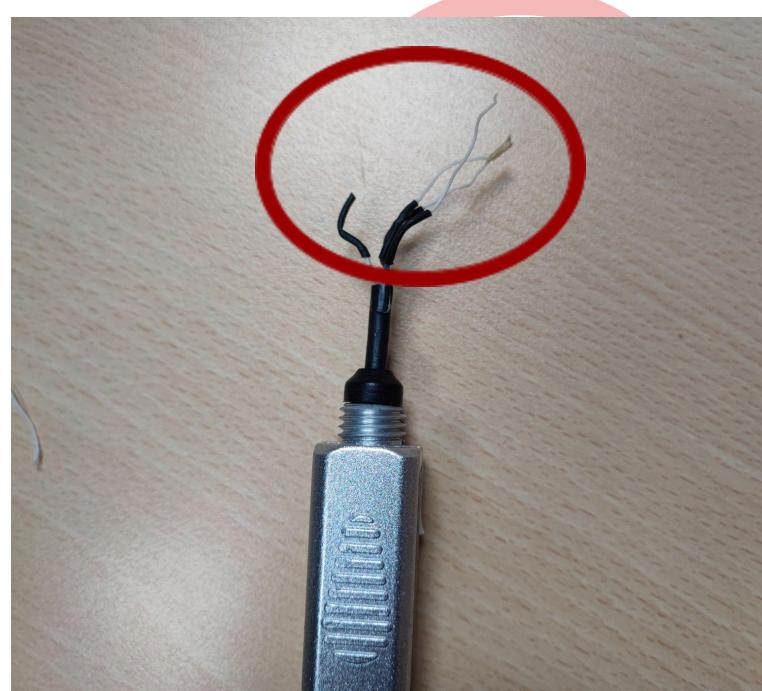
Cables rotos y separados
