# INFORME DE REVISIÓN TÉCNICA

Informe No.:	54307	Fecha de Mantenimiento:	2025-02-24
Propietario:	PONTIFICIA UNIVERSIDAD CATÓLICA DEL ECUADOR	Técnico de Mantenimiento:	Jonathan Fonseca
Dirección:	San Pedro, S/N y Pambahacienda, Nayón

Equipo:	Cabina de flujo laminar	Código empresa:	SCSFV-EBN-02
Marca:	BIOBASE	Rango:	N/A
Modelo:	FH1000	División de escala:	N/A
Serie:	FH10Z1907008P	Ubicación:	Laboratorio

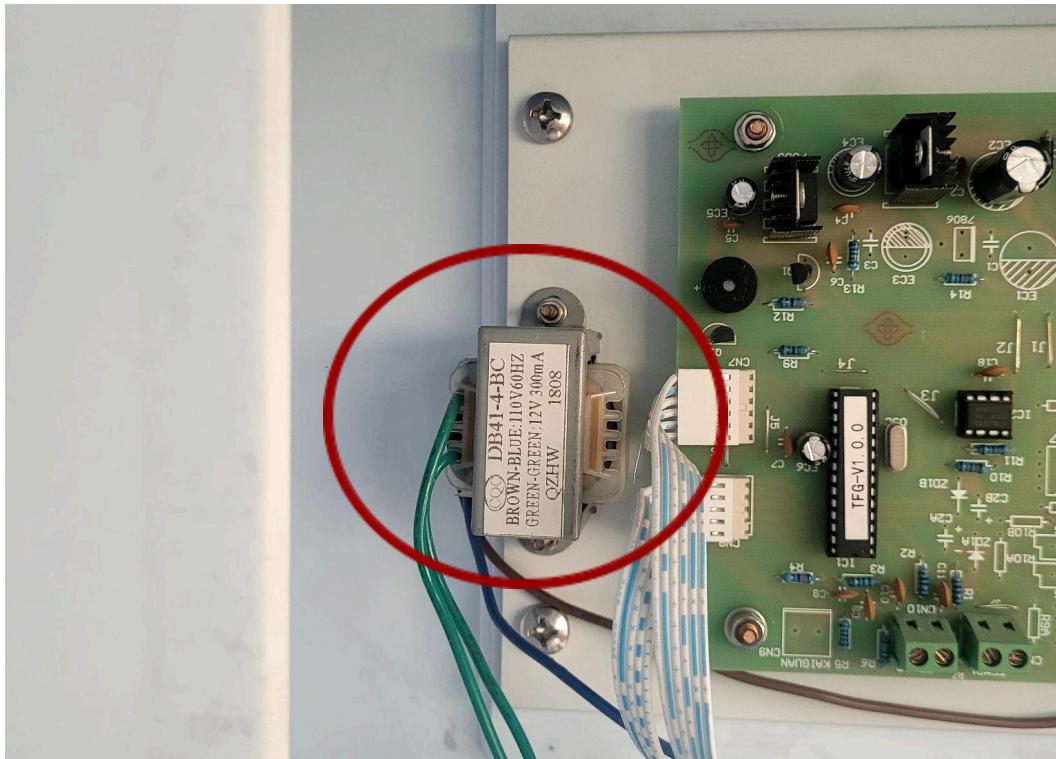
Al momento de seguir el cableado eléctrico del equipo no se encuentran novedades. No se encuentra daño físico o elementos quemados en la placa de control del equipo. Luego de dar seguimiento al paso de corriente se encuentra que el transformador de 12V que alimenta la placa principal se encuentra quemado.

Luego de la revisión se determina que el equipo no enciende a causa del daño del transformador. Una vez aprobada la reparación se procede al cambio y adaptación del nuevo transformador; se verifica que el equipo no presente ninguna novedad adicional. La luz principal del equipo, así como el ventilador de extracción, funcionan correctamente.

Transformador quemado.

Se recomienda dejar el equipo desconectado de la red eléctrica cuando no se esté utilizando, esto porque se presentan muchas variaciones de voltaje en el lugar y esto puede provocar daños nuevamente.

Se recomienda conectar el equipo a una fuente eléctrica regulada, así se mantendrá el voltaje correcto y constante para evitar daños futuros.

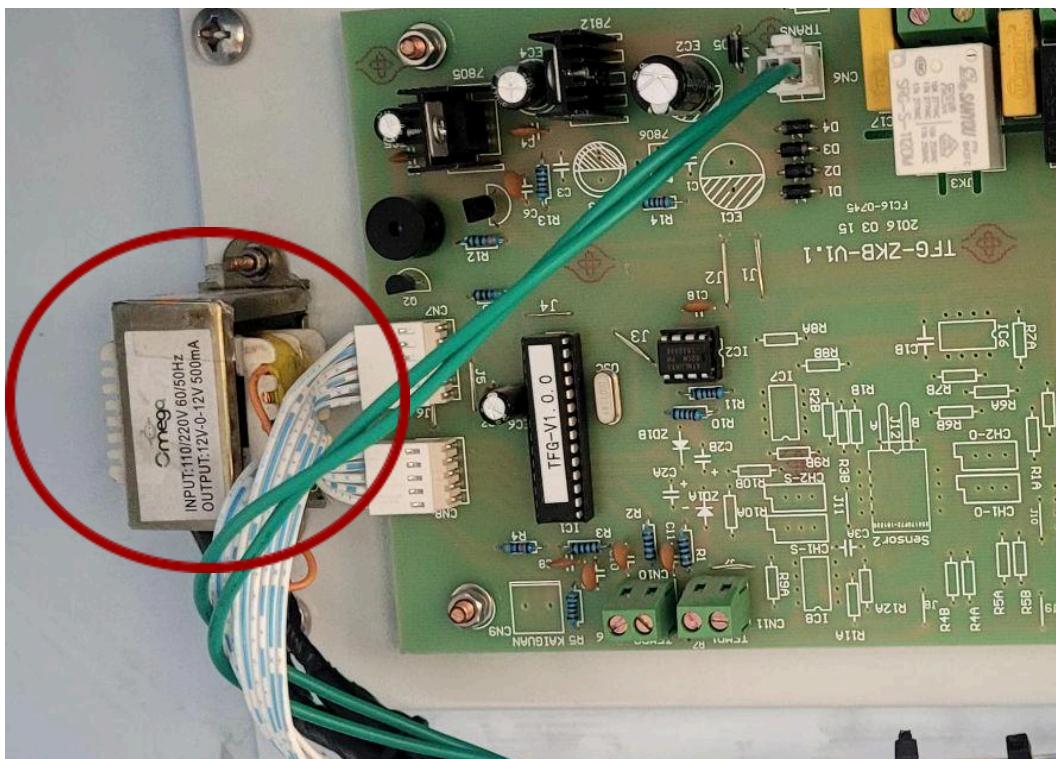
Reemplazo de transformador quemado.

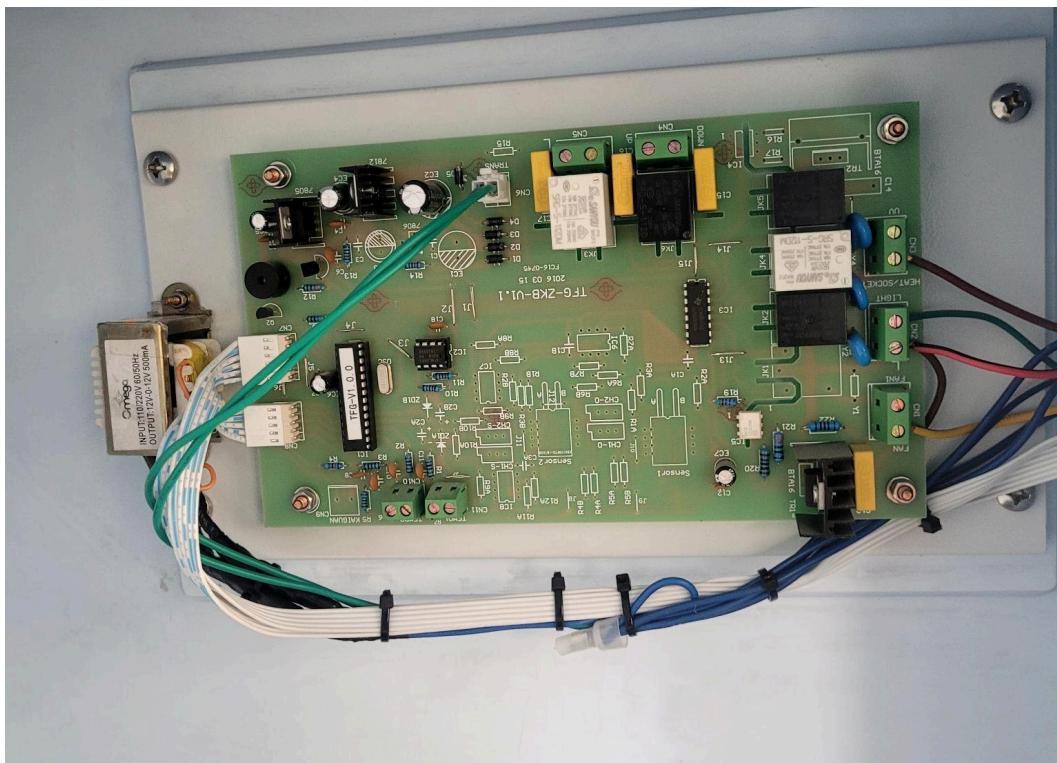
Placa de control sin daños.

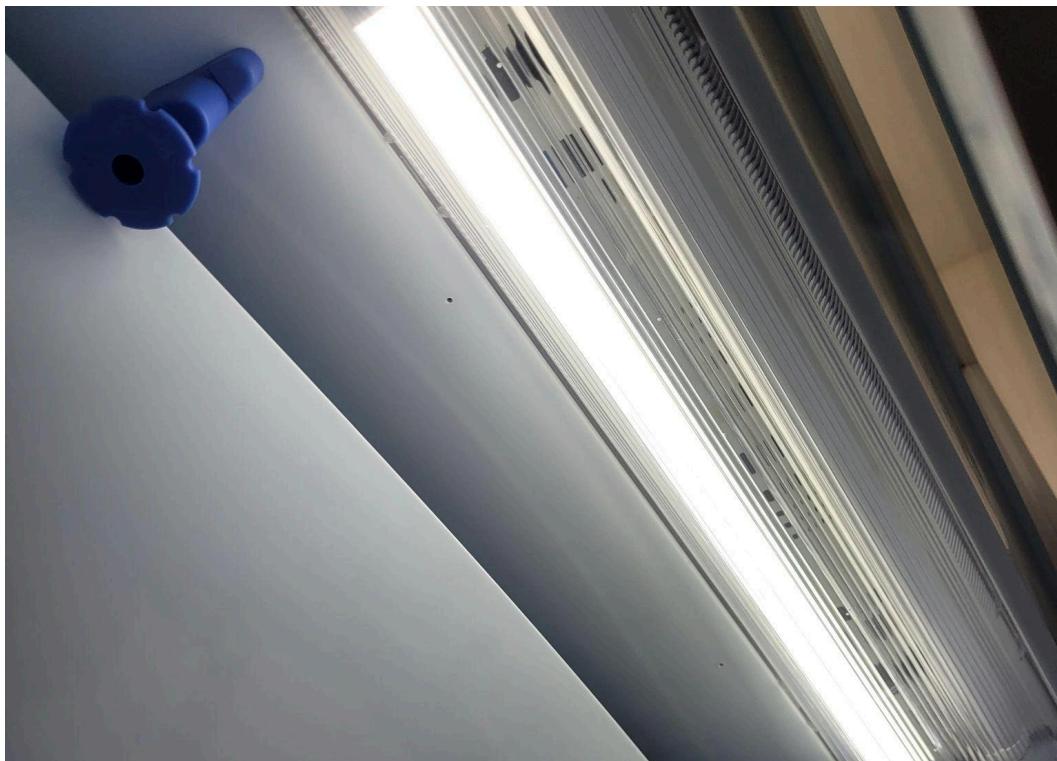
Luz principal y extractor funcionan correctamente.

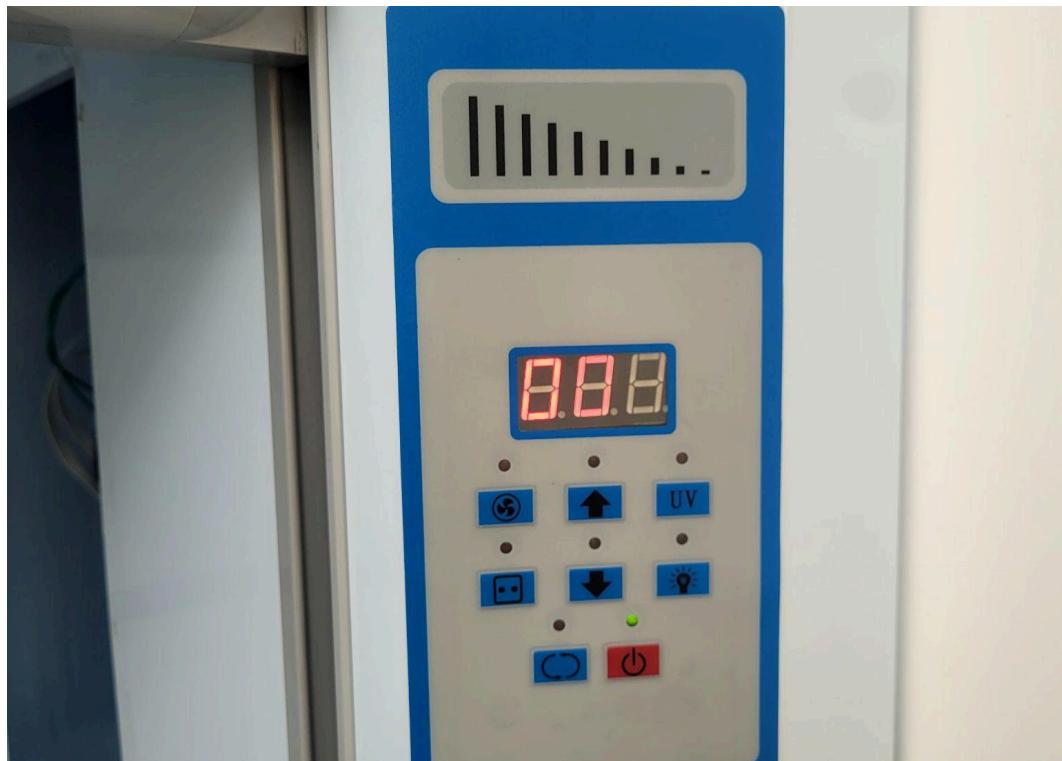
Panel de control en funcionamiento.

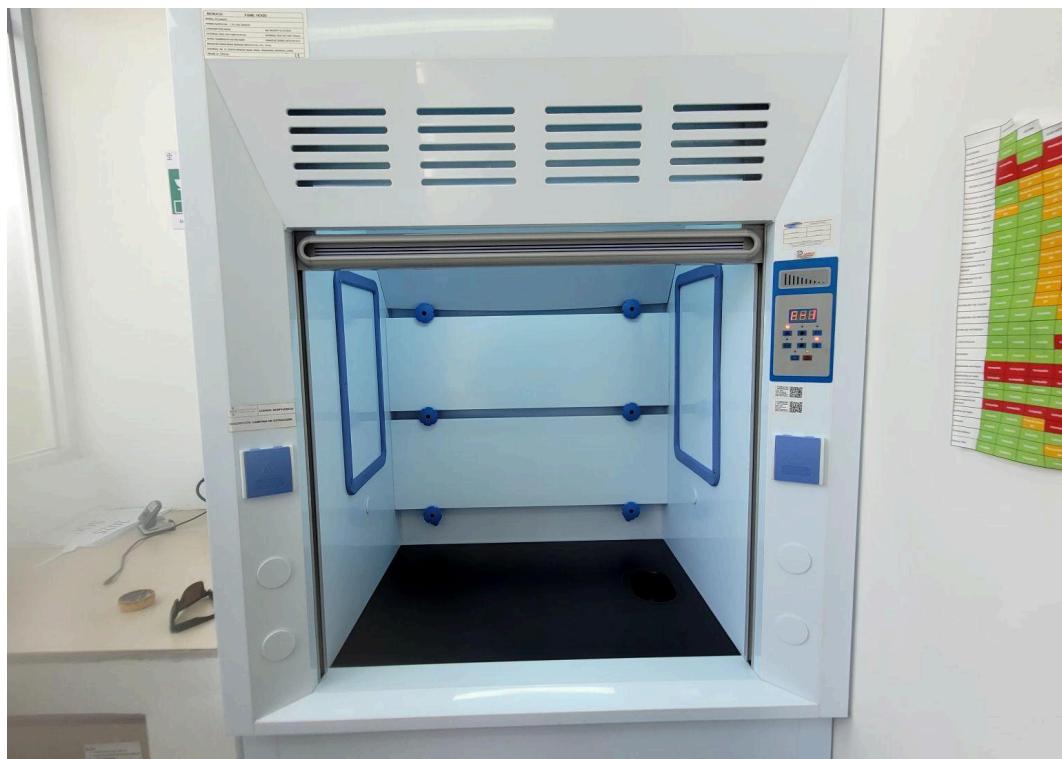
Equipo en funcionamiento.
