# INFORME DE REVISIÓN TÉCNICA

| Informe No.: | 54712 | Fecha de Revisión: | 2025-03-18 |

| Equipo: | Balanza de Humedad | Código empresa: | QSI-UPA-BAL-01 |
| Modelo: | XM66 | División de escala: | 0.001 g |

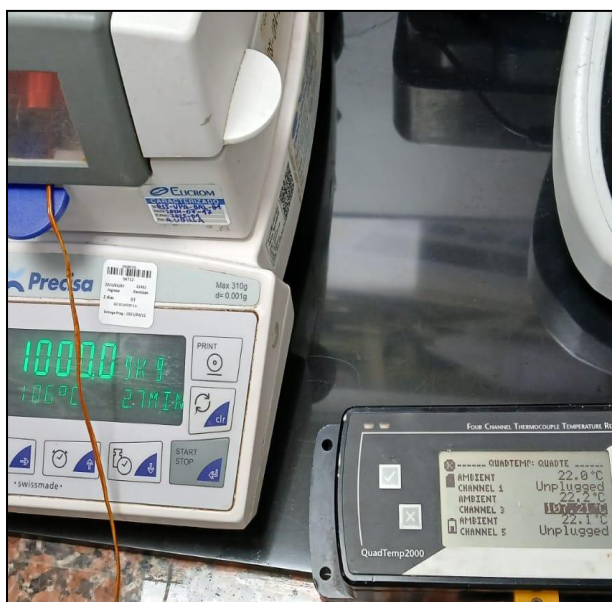
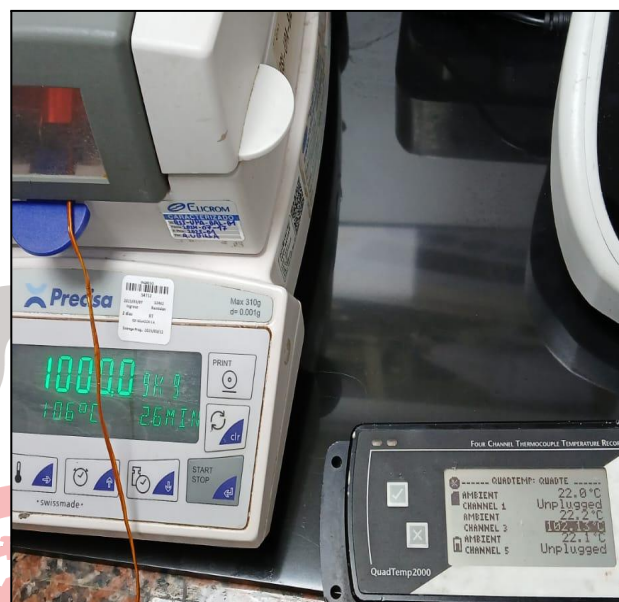
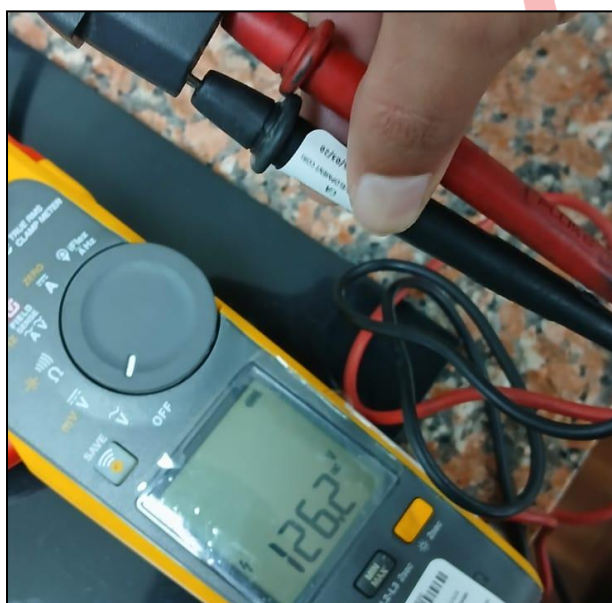
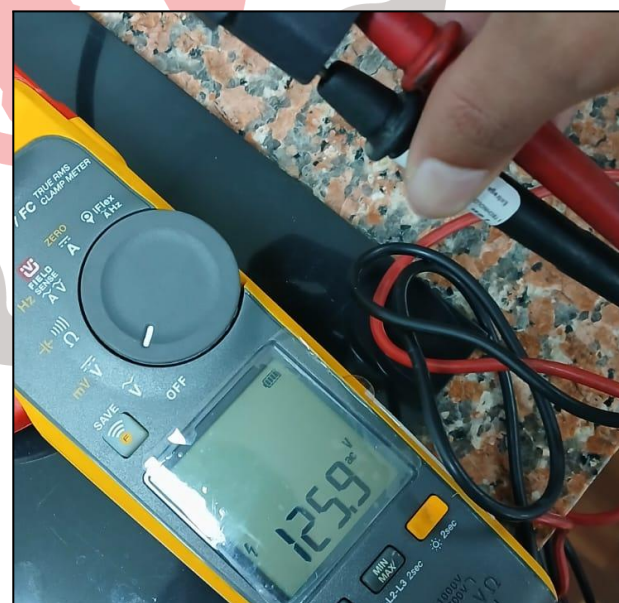
Se verificó la integridad de los sensores, los cuales se presentan sin daños físicos ni signos de deterioro. Las conexiones y cables asociados a los sensores se observan firmes y sin corrosión, garantizando una transmisión adecuada de las señales.

Se inspeccionaron visualmente todas las conexiones eléctricas y cableados, constatando que no se presentan problemas de conexión floja, desgaste o cortocircuitos. Los puntos de soldadura están intactos y bien realizados.

**Fig. 2 Verificación  
termocupla y cable de  
poder**
