# INFORME DE MANTENIMIENTO PREVENTIVO BÁSICO

| <b>Informe No.:</b> | 55869 | <b>Fecha de Mantenimiento:</b> | 2025-04-10 |
| <b>Propietario:</b> | INSTITUTO NACIONAL DE METEOROLOGIA E HIDROLOGIA | <b>Técnico de Mantenimiento:</b> | Ing. Isaac Calle |

| <b>Equipo:</b> | Conductímetro | <b>Código empresa:</b> | E.LAS.68 |

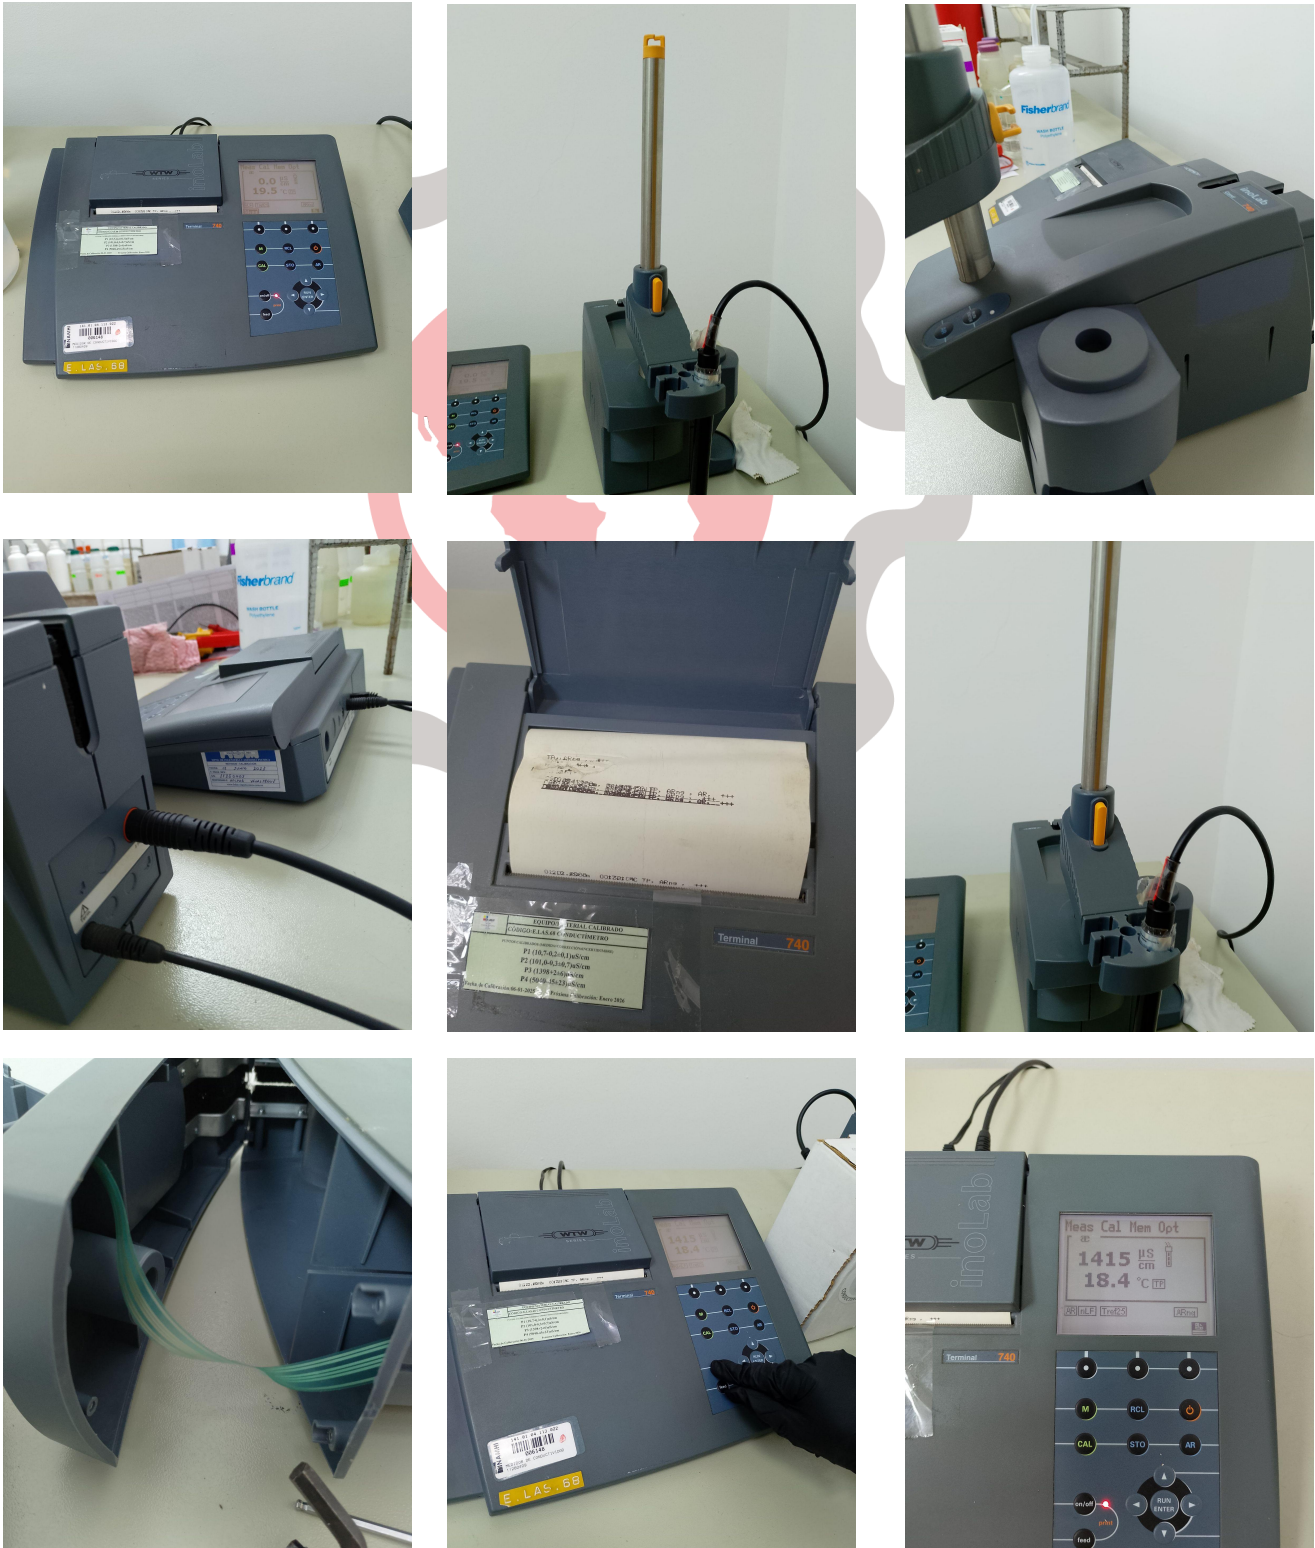
Fig. 1 Mantenimiento preventivo básico
