INFORME DE REVISIÓN			
No. de Informe:	55121.1	Fecha de revisión:	2025-03-24
Descripción del proyecto y/o Equipo:	Torquímetro		
Marca:	King Tony	Modelo:	34862-2CG
No. de serie:	1905625784	ID/Código:	-
Propietario:	Constructora Urbana S.A		
Contacto:	Davi González		
Informe realizado por:	Ing. Rodrigo Tejada

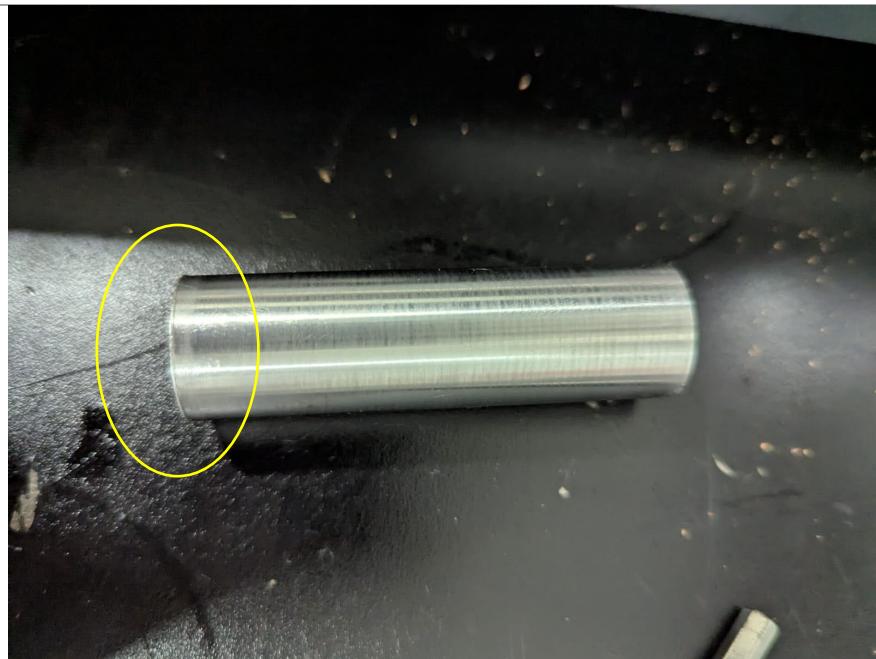
Fig 2. Barra de Empuje del resorte posterior al desvante
