INFORME DE REVISIÓN TÉCNICA

LABORATORIO DE VARIABLES ELÉCTRICAS

Informe No.:	53361	Fecha de Revisión:	2025-02-11
Propietario:	INDUSTRIALIZADORA Y COMERCIALIZADORA DE PALMITO S.A. INCOPALMITO	Técnico de Mantenimiento:	Tec. Mauricio Landívar
Dirección:	Via Santo Domingo Quininde km 205 Cantón Quininde

Equipo:	Blanza	Código empresa:	*****
Marca:	TRANSCELL	Rango:	(0 a 5000) Kg
Modelo:	TI1680	División de escala:	0.01 Kg
Serie:	7D750964001647	Ubicación:	*****

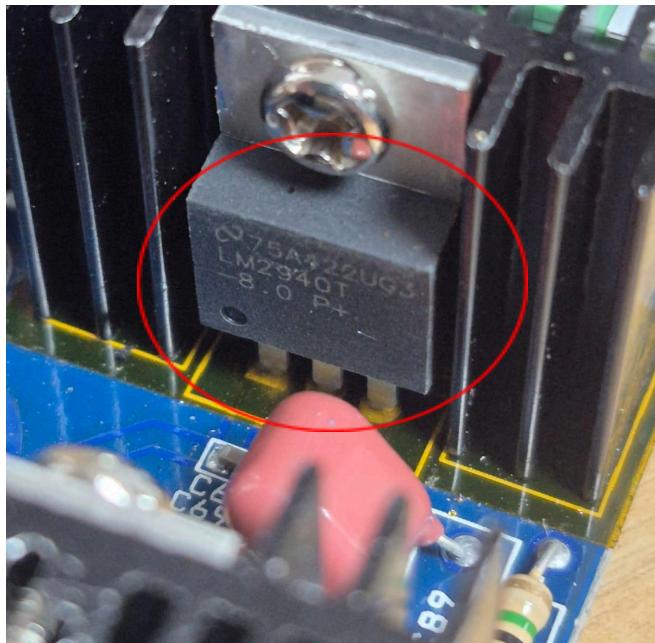
Resultados 2do Nivel: El equipo en su parte de alimentación no responde adecuadamente al circuito por lo que solo energiza una parte de la placa. El estado del sensor LM2940T que es un regulador de voltaje se encuentra dañado en su pin de salida ya que de entrada tiene un rango de 6 a 26 V y su salida es de 0.5V a 1 A pero esta se encuentra en corto lo que no permite el paso de energía a la placa electrónica. Además de se revisó el sensor de celda por el fabricante TRANSCELL, se lo alimentó en sus pines de

Figura 1: Sensor LM2940T dañado.

- a) Se recomienda dar de baja al equipo y comprar otro indicador de balanza.

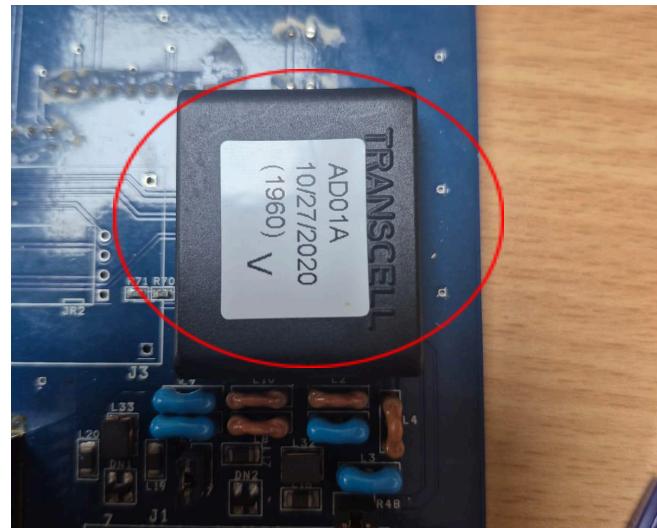
alimentación pero esta no permite el paso de energía al resto de la placa y a su tarjeta madre, lo cual, la balanza no permite que funcione y encienda,

Figura 2: Sensor de celda dañado.

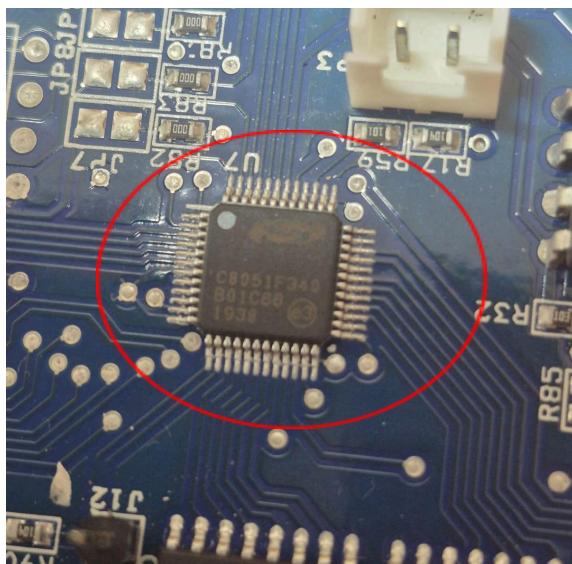
Figura 3: Tarjeta madre del equipo.

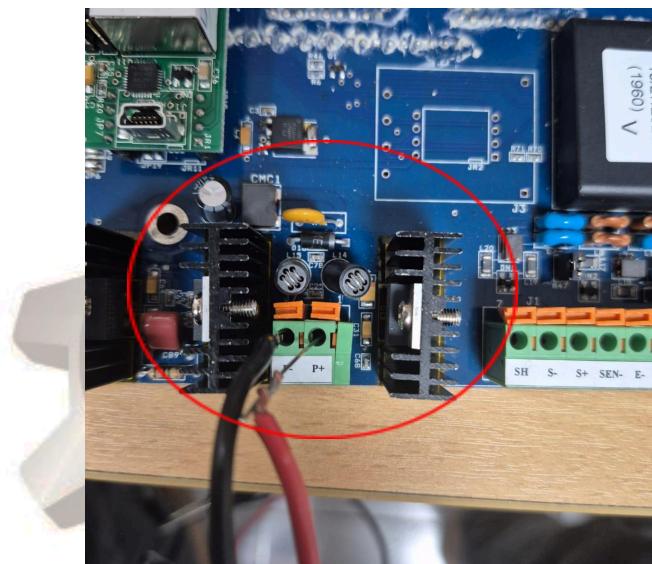
- a) El equipo tiene daños en la sección de regulador de voltaje, su celda TRANSCELL y su circuito de alimentación de su placa electrónica.
- b) Se requiere repuestos para poder funcionar, pero su celda TRANSCELL no se encuentra disponible para repuesto.
- c) No puede encenderse.

Figura 4: Circuito de alimentación dañado.
