INFORME DE REVISIÓN			
No. de Informe:	55121.1	Fecha de revisión:	2025-03-24
Descripción del proyecto y/o Equipo:	Torquímetro		
Marca:	King Tony	Modelo:	34862-2CG
No. de serie:	1905625784	ID/Código:	-
Propietario:	Constructora Urbana S.A		
Contacto:	Davi González		
Informe realizado por:	Ing. Rodrigo Tejada

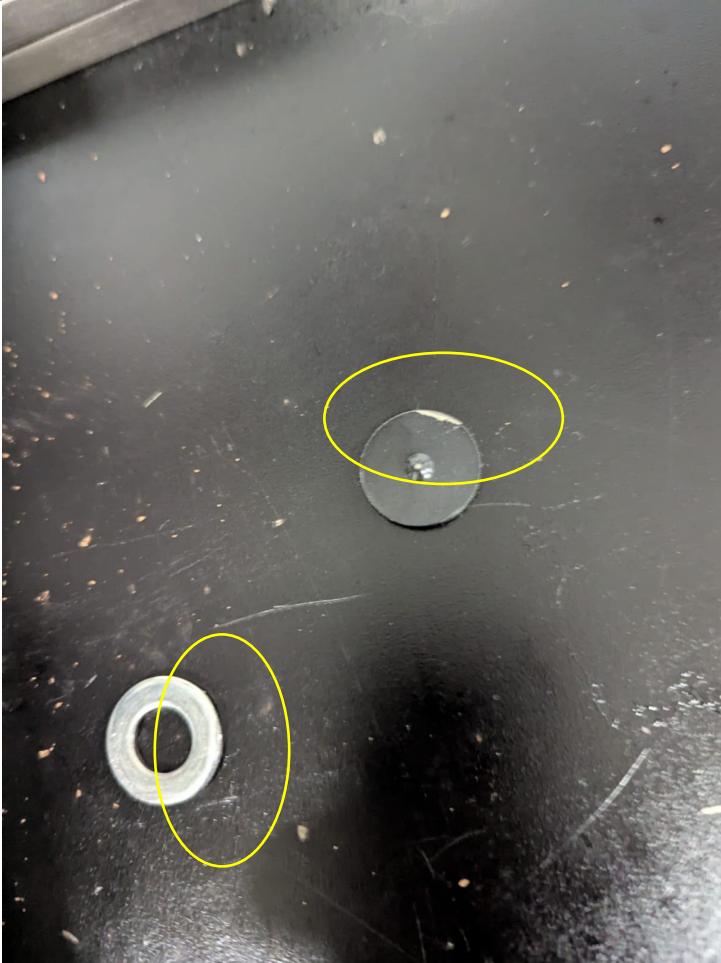
Fig 1 Arandelas de ajuste luego de rabajar las áreas afectadas por el atasque

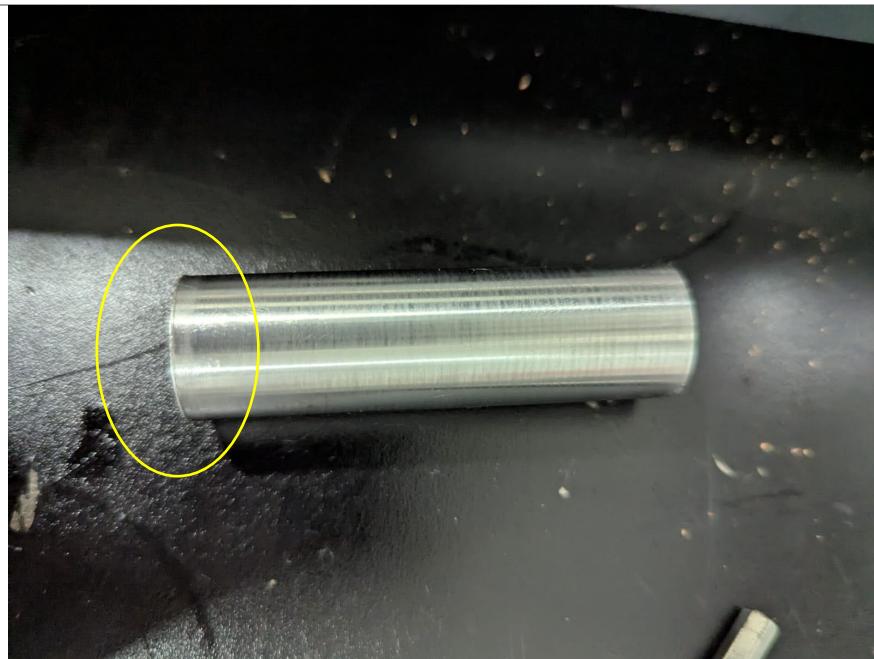
Fig 2. Barra de Empuje del resorte posterior al desvante

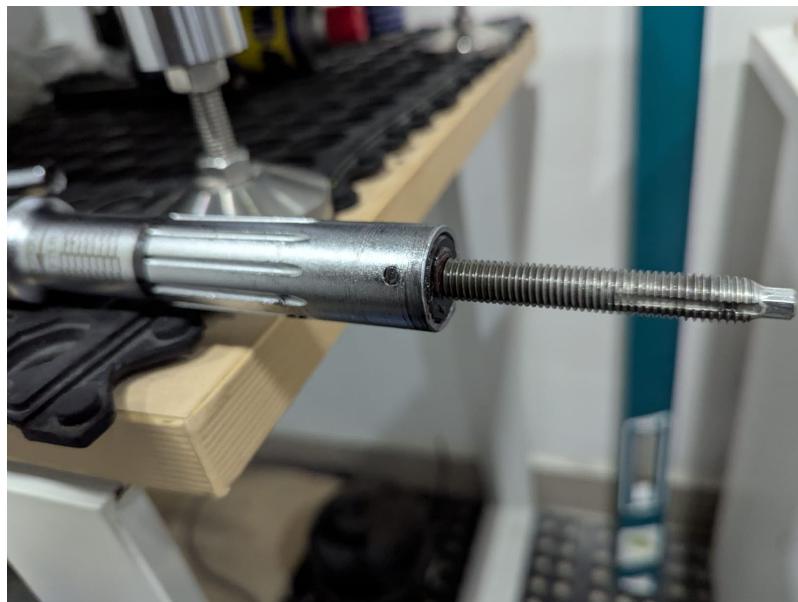
Fig. 3 Armado final, se recuperó el movimiento fluído del tornillo
