INFORME DE MANTENIMIENTO PREVENTIVO BÁSICO

| Informe No.: | 55588.1 | Fecha de Mantenimiento: | 2025-04-02 |

| Equipo: | BALANZA | Código empresa: | ***** |
| Marca: | TORREY | Rango: | 0 – 100 kg |

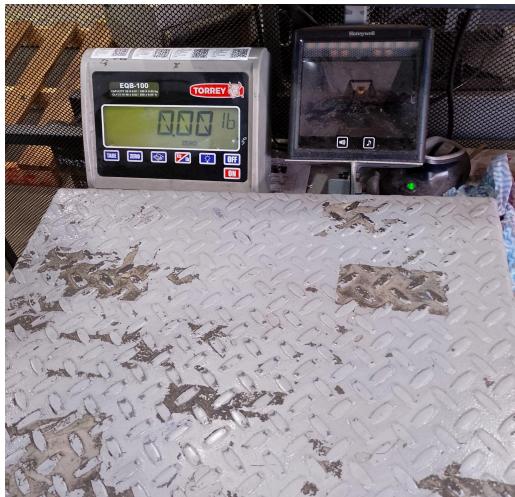
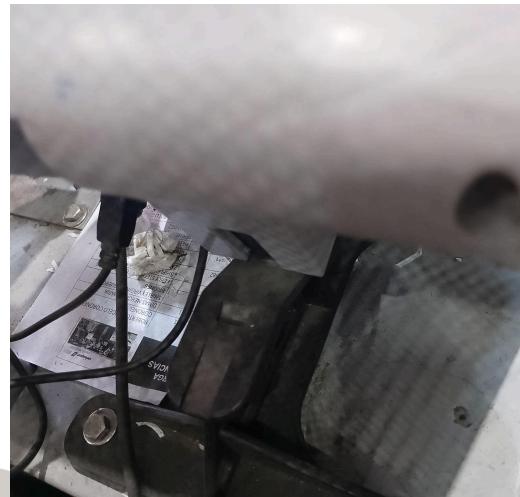
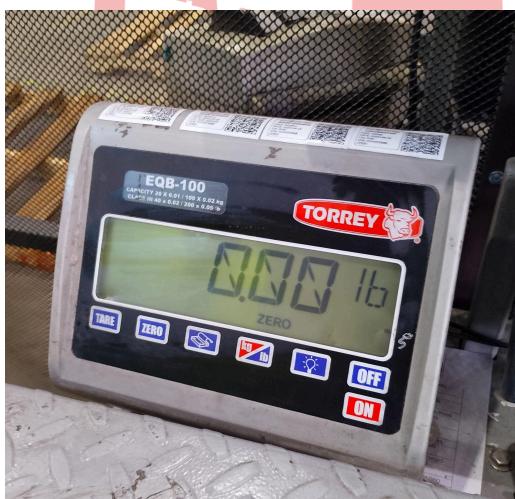
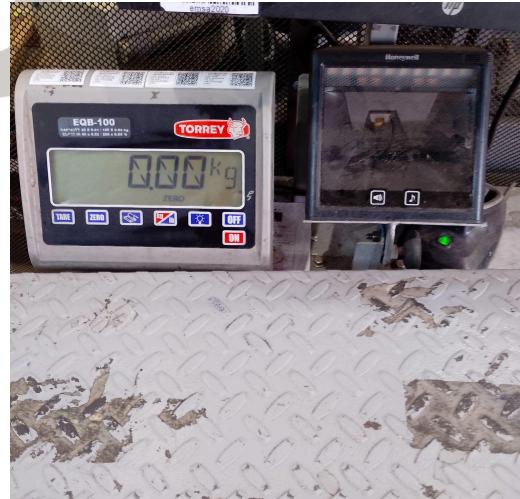
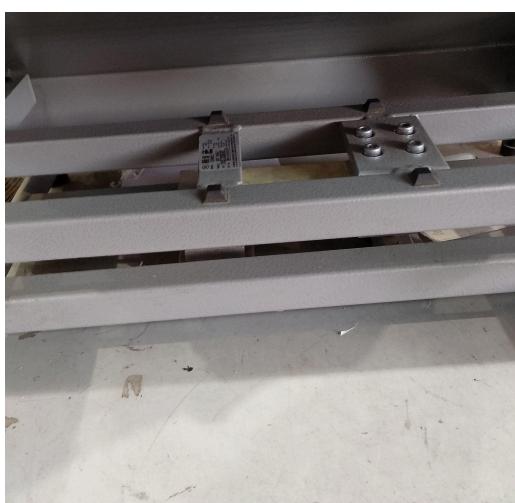
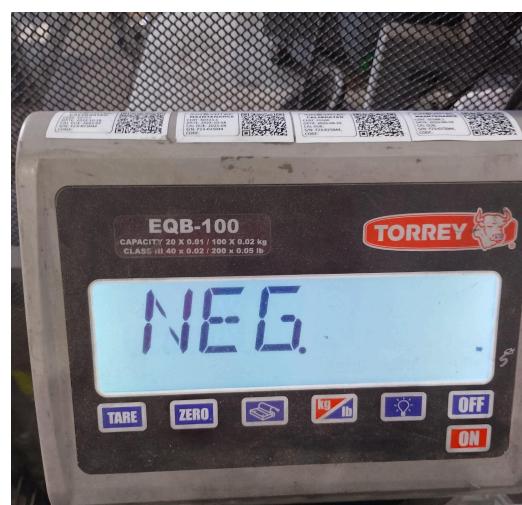
Figura 1. Mantenimiento preventivo básico

Durante esta fase se comprobó que el equipo opera de manera adecuada, sin evidencias de presencia de residuos biológicos. Se observó una acumulación mínima de partículas de polvo tanto en la superficie externa como en los compartimentos internos, atribuible al uso continuo del equipo en condiciones normales de operación. Asimismo, se verificó que el equipo está instalado en una superficie estable y libre de vibraciones mecánicas, lo cual es un factor determinante para preservar la precisión y estabilidad de su funcionamiento. Se ejecutó una limpieza técnica profunda aplicando métodos estandarizados y productos específicos para equipos de laboratorio, lo que permitió remover eficientemente polvo y posibles contaminantes. Esta intervención contribuye directamente a conservar el rendimiento funcional y la vida útil del sistema.
