# INFORME DE REVISIÓN TÉCNICA

| <b>Informe No.:</b> | 56069 | <b>Fecha de Mantenimiento:</b> | 2025-04-16 |

| <b>Equipo:</b> | Balanza | <b>Código empresa:</b> | ***** |
| <b>Marca:</b> | OHAUS | <b>Rango:</b> | 0 a 200 kg |

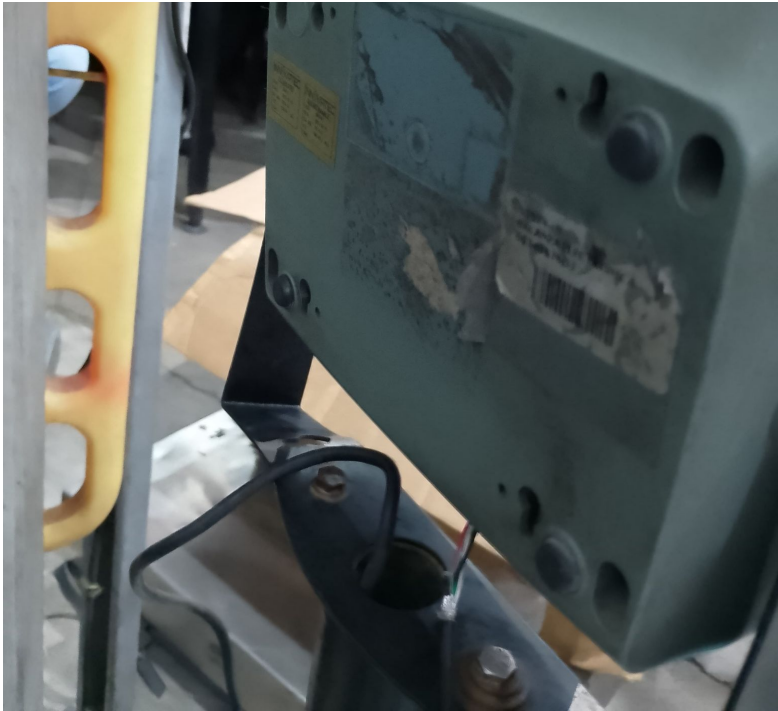
Vista General del equipo.

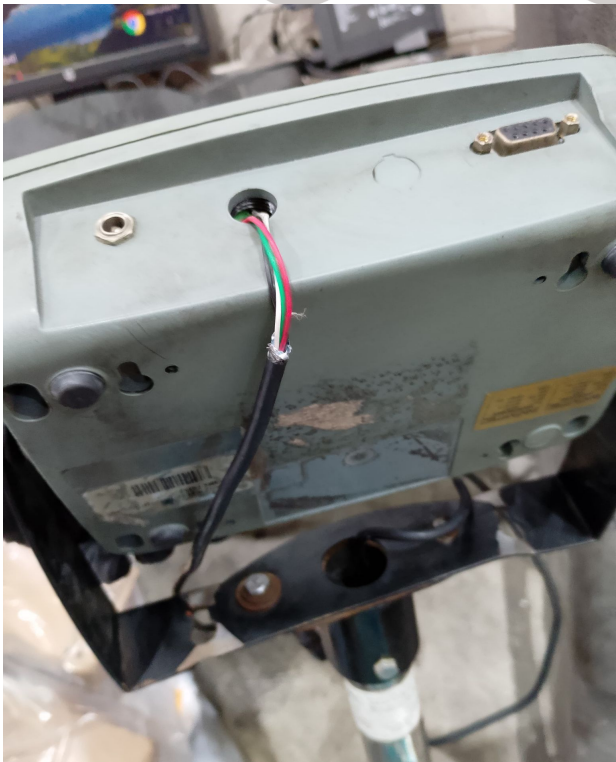
El análisis técnico evidencia que el problema de encendido del equipo se origina por una interrupción en la señal eléctrica provocada por daños en el cableado de la celda de carga. Esta falla, atribuida a una manipulación inadecuada, ha causado la desconexión de pines internos y la ruptura de conductores, comprometiendo la integridad del sistema. La continuidad eléctrica se ve afectada, imposibilitando el arranque y funcionamiento normal del equipo.

- 5.1. Se determinó que la causa principal por la cual el equipo no enciende es el deterioro del cable de la celda de carga provocando una desconexión interna de los pines.

- 6.1. Se recomienda realizar el resoldado de los cables dañados del conector de la celda de carga, asegurando una correcta unión de los conductores.
- 6.2. Verificar la continuidad eléctrica en cada línea para confirmar que no existan interrupciones en el circuito.
