# INFORME DE REVISIÓN TÉCNICA

| <b>Informe No.:</b> | 56078 | <b>Fecha de Mantenimiento:</b> | 2025-04-16 |

| <b>Equipo:</b> | Balanza | <b>Código empresa:</b> | ***** |
| <b>Marca:</b> | METTLER TOLEDO | <b>Rango:</b> | 0 a 4000 kg |

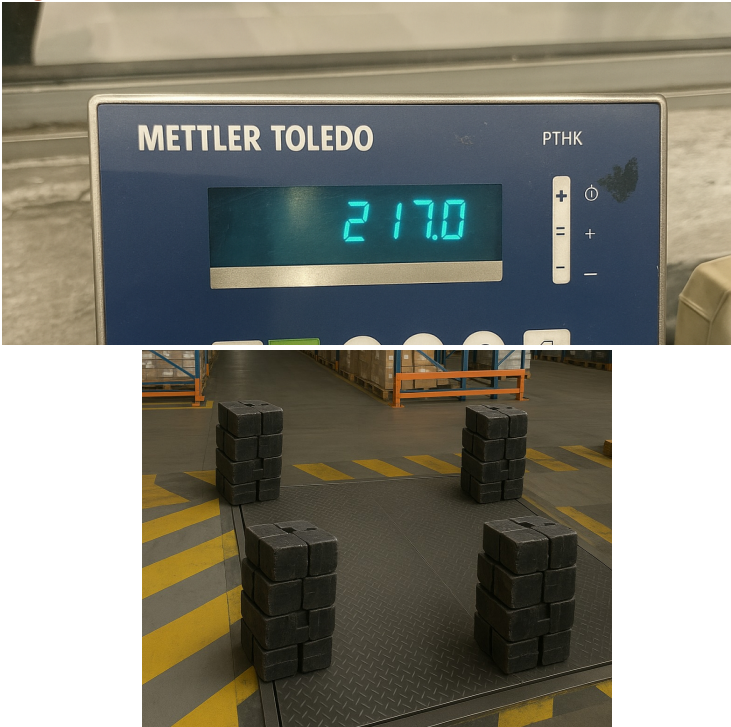
Vista General del equipo.
