INFORME DE MANTENIMIENTO

Informe No.:	55873	Fecha de Revisión:	2025-04-21
Propietario:	Florempaque Cia. Ltda	Técnico de Mantenimiento:	Jonathan Fonseca
Dirección:	CALLE ASTUDILLO S3 251 Y FE Y ALEGRÍA, QUITO, PICHINCHA

Equipo:	Medidor de espesores Digital	Código empresa:	*****
Marca:	*****	Rango:	(0 a 25.4) mm
Modelo:	*****	División de escala:	0.001 mm
Serie:	INN-55873	Ubicación:	*****

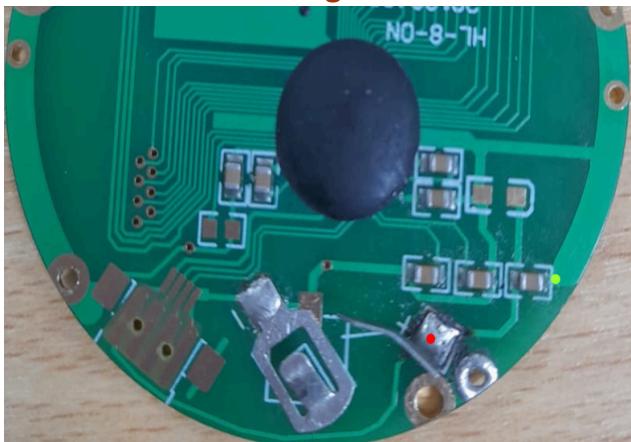
Fig. 1 Figura representativa de placa

Sin embargo, se observó que el soporte metálico del porta batería se encontraba desoldado de la placa de circuito impreso (PCB). La pieza fue resoldada y se comprobó la continuidad y paso de corriente desde la batería hacia los puntos de conexión de la placa, midiendo 1.432V entre los puntos rojo (negativo) y verde (positivo) como se puede visualizar en la figura 1, lo cual indica una conexión funcional adecuada.

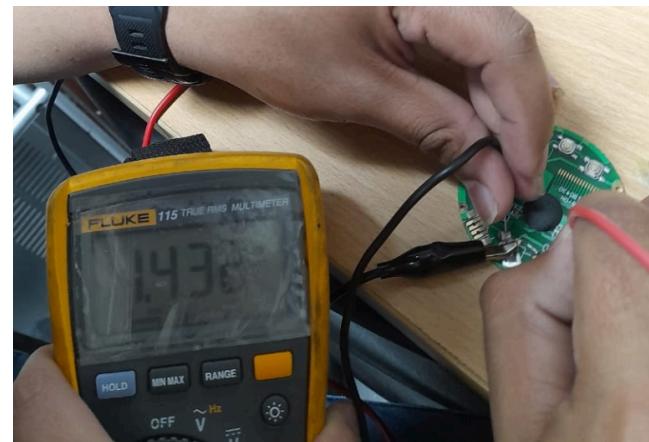
Fig. 2 Paso de corriente

Se descartó que esta reparación influya en el mal funcionamiento actual del equipo (Figura 2).

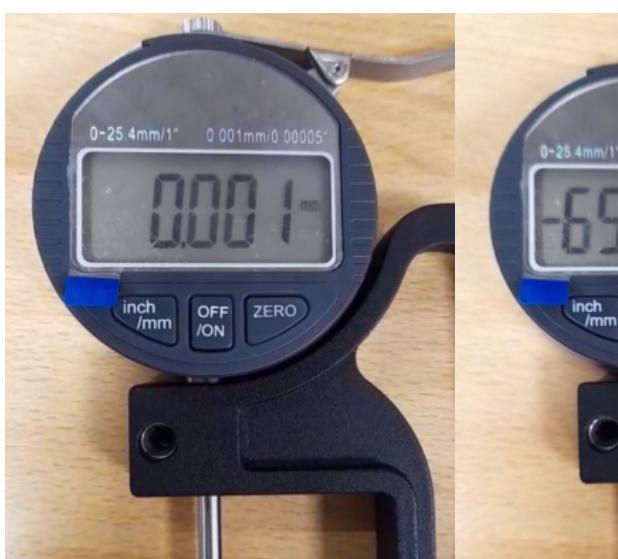
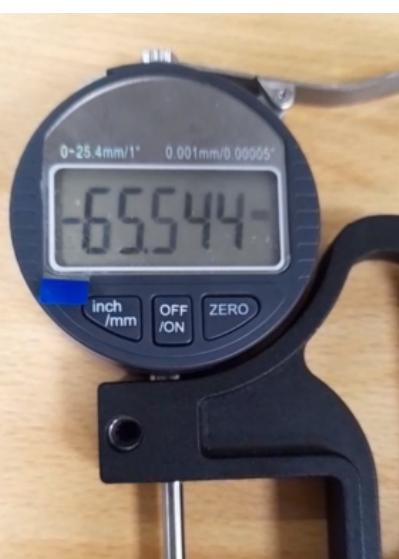
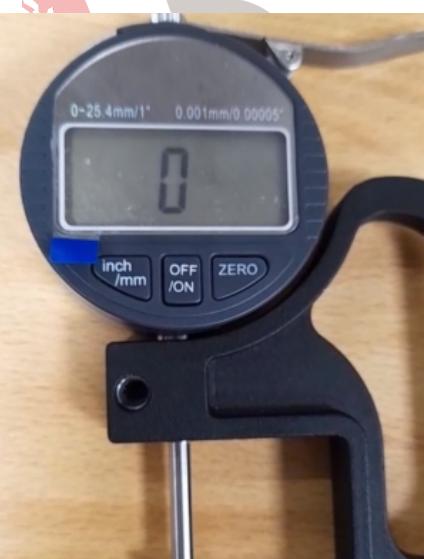
Fig. 3 Verificación funcional

- El equipo enciende inicialmente y muestra un valor de lectura con normalidad durante 5 a 10 segundos.
- Posteriormente, se observa un parpadeo errático en el display, con lecturas fluctuantes sin que se realice ninguna medición o contacto.
- Los botones (ZERO, ON/OFF, inch/mm) no responden a comandos, a pesar de haber sido verificados con multímetro en función de continuidad (confirmado funcionamiento correcto de los pulsadores).
- La pantalla presenta valores incoherentes (hasta -65.544 mm en un equipo de 0 a 25 mm) y finalmente queda fija en cero.
- Luego de un tiempo, la pantalla comienza a oscurecerse progresivamente desde los bordes, indicando una falla en la alimentación o regulación del sistema LCD.

Este comportamiento se atribuye a una falla interna en el sistema de procesamiento, posiblemente en el microcontrolador o en el circuito de regulación de voltaje. Es probable que, debido a una sobrecarga, deterioro por envejecimiento o daño inducido por condiciones externas (descarga electrostática, vibraciones o golpes), esto haya comprometido la estabilidad de los componentes internos, afectando la lógica de control y la capacidad del sistema para mantener una alimentación estable y confiable hacia los módulos del display y lectura.

- 5.1. El porta batería fue resoldado correctamente y no influye en el comportamiento anómalo del equipo.
- 5.2. El equipo inicia con normalidad, pero entra en una fase errática con fallas graves de lectura y control que imposibilitan su uso.
- 5.3. Se verifica que el display colapsa y oscurece, lo cual indica un problema crítico en el sistema de alimentación o procesamiento.

- 6.1 Se recomienda no utilizar el equipo para mediciones debido a la inestabilidad funcional observada.
- 6.2 No utilizar el equipo para mediciones, ya que los errores detectados afectan significativamente su precisión y confiabilidad.
- 6.3 Considerar la adquisición de un nuevo medidor de espesores para garantizar mediciones precisas y trazables.
- 6.4 Como prevención en otros equipos, se recomienda evitar golpes o caídas que puedan desoldar piezas como el porta-pila. Asimismo evitar exponer el equipo a condiciones externas altamente conductivas que puedan deteriorar las pistas o generar cortocircuitos.
